Rehabilitación de estructuras en la Indiana Toll Road

Datos de proyecto

Tipología estructural:
Puentes de vigas metálicas
Localización:
Indiana, EEUU
Fecha del trabajo:
Año 2007
Alcance del trabajo:
Diagnóstico de daños y
definición de rehabilitación

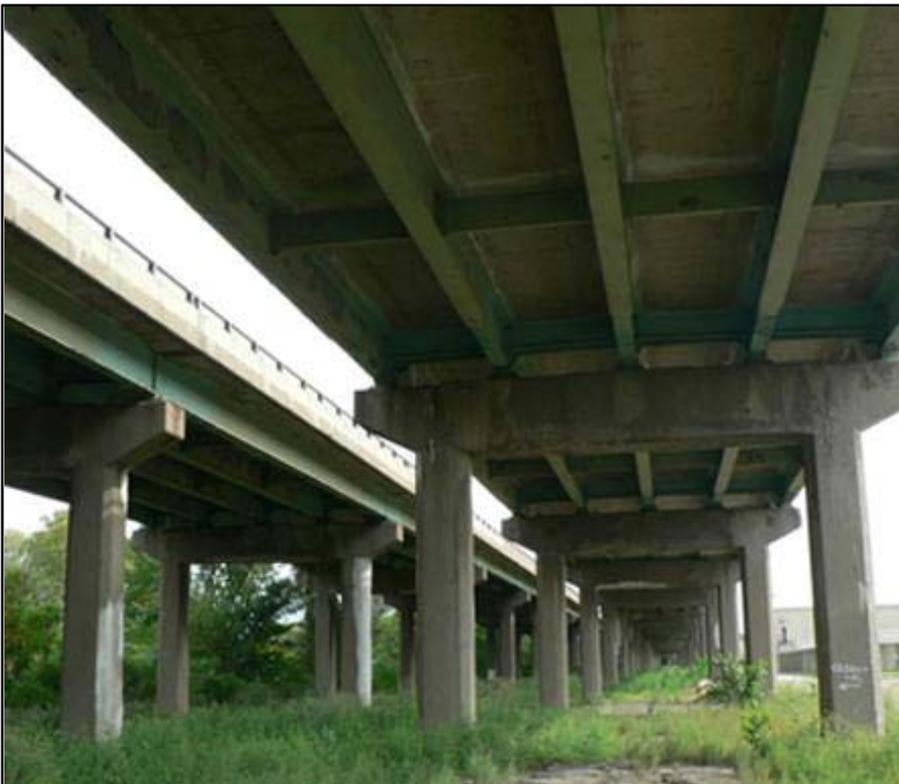
Dentro del proyecto de ampliación de las estructuras, se ha analizado el importante deterioro existente en sus elementos tras 50 años de su puesta en servicio, fruto de la utilización de sales de deshielo.

Se ha analizado la falta de eficacia de reparaciones previas, debida a la formación de una macro-pila entre la zona reparada, anódica antes de la reparación, y la no reparada, catódica antes de la intervención y que pasó a ser anódica.

Tras una identificación cuidadosa de los daños preexistentes, se ha implementado el tratamiento correcto en cada elemento, considerando una esperanza de vida de 50 años. Se ha diseñado un tratamiento especial para paliar el deterioro producido por las sales de deshielo, utilizando una protección

catódica para evitar el efecto de macro-pila en las zonas reparadas. La parte novedosa de la rehabilitación ha consistido en la instalación de ánodos de sacrificio de zinc embebidos en un mortero altamente alcalino para controlar el inicio de la corrosión.
