Rehabilitación y ampliación de puentes en las Gabias y la Malahá (A-338)

España/2010

Tipología estructural:
Bóvedas de fábrica de ladrillo
sobre pilas y estribos de fábrica pétrea
Localización:
Provincia de Granada
Fecha de inauguración:
2010
Propiedad:
Junta de Andalucía
Construcción:
En fase de proyecto
Alcance de la Obra:
Proyecto de Rehabilitación y ampliación

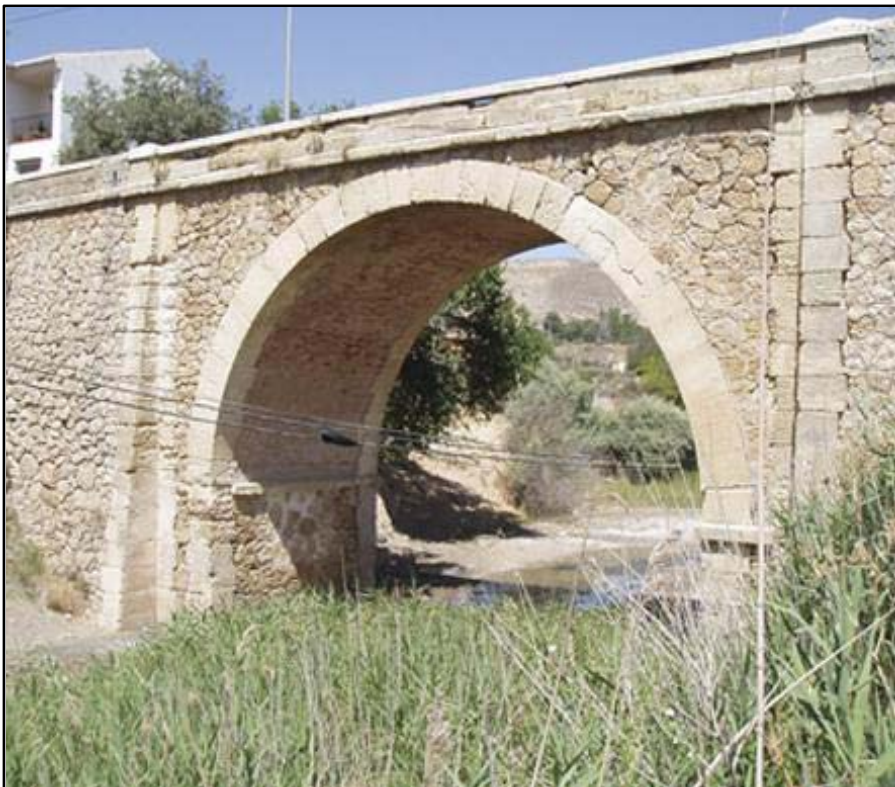
Se detectaron patologías asociadas a la presencia de agua en las fábricas, procedente bien de la escorrentía superficial o de la capilaridad. Por otro lado se observó la pérdida de revestimientos originales, separaciones entre boquillas y bóvedas, rejuntados con mortero de cemento pórtland, estructuras en panal de abeja en bóvedas de ladrillo, etc.

Los trabajos de rehabilitación se han centrado en la limpieza de paramentos con agua nebulizada, sellado de fisuras, extracción de sales, trabajos de recomposición de piezas, rejuntado general, consolidación de fábricas con ésteres silícicos e hidrofugación con acrisilicona.
