# Puente sobre el Río Rialbo. Campo, Huesca

### Datos de proyecto

Tipología estructural:  
Bóvedas de sillería caliza  
Localización:  
Campo, Huesca  
Propiedad:  
Ministerio de Fomento  
Alcance de la obra:  
Proyecto de reparación,  
ensanche y refuerzo

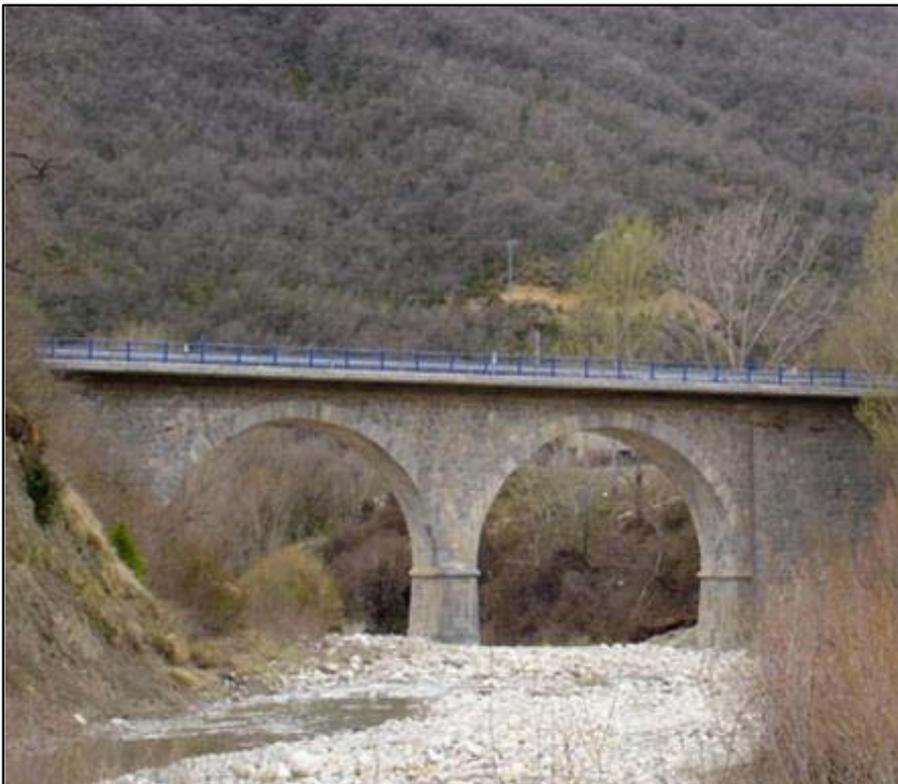
Las reparaciones de mayor entidad se ejecutan en las bóvedas y en uno de los estribos, el del lado Campo, aguas arriba. En las bóvedas se han observado daños en una decena de sillares, especialmente en la bóveda del lado Foradada del Toscar, que han perdido una parte significativa de su sección. En el estribo se han perdido algunos sillares y se ha formado una poza que no llega por ahora a producir erosión bajo la cimentación, pero que amenaza con progresar. Se han proyectado reposiciones de fábrica y protecciones específicas para estos elementos, además de otros tratamientos de limpieza, retirada de vegetación, consolidación, hidrofugación y rejuntado.
