Rehabilitación del antiguo convento de San Francisco

Mondragón, Gipuzkoa, España / 2002-2004

obra de fábrica y estructura mixta
Ayuntamiento de Mondragón
Construcciones Amenábar
proyecto de refuerzo o reparación

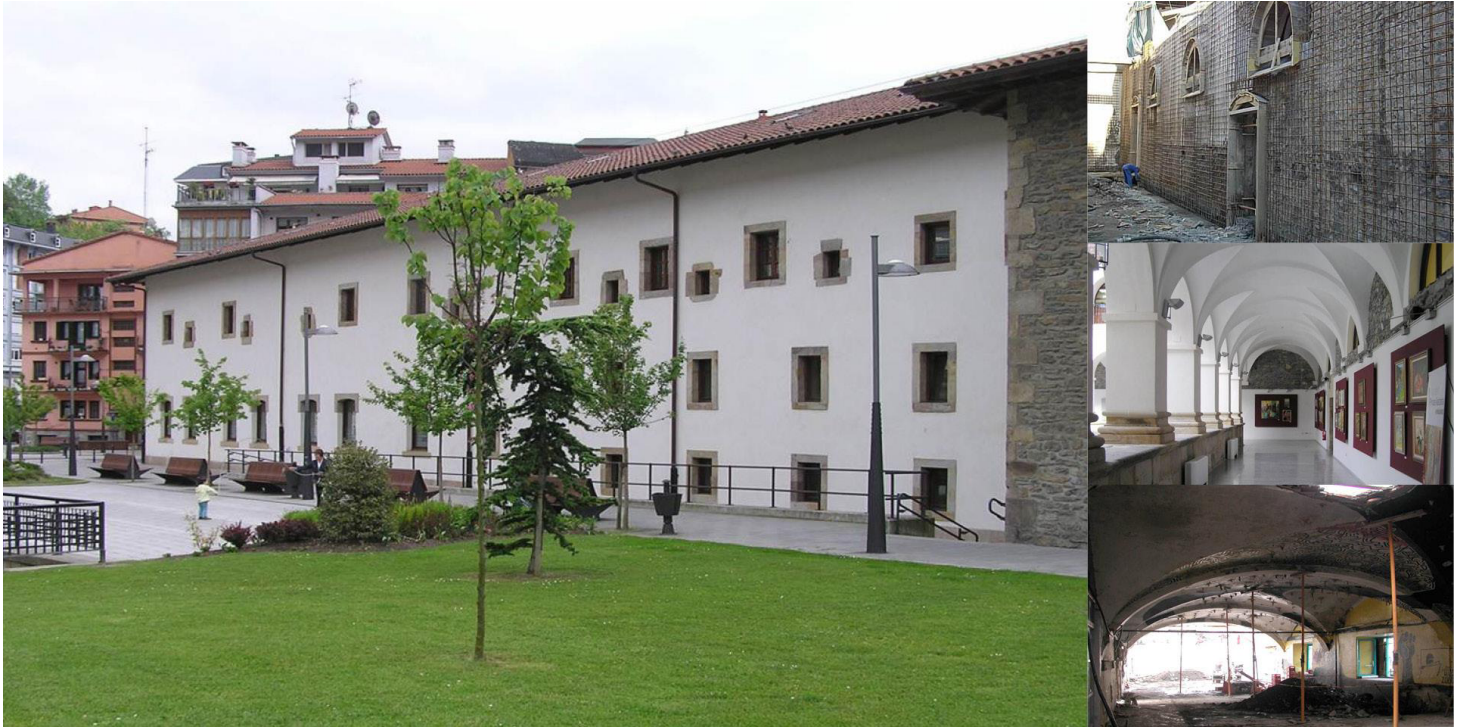
En noviembre de 2002, iniciada ya la obra de rehabilitación según un proyecto previo, se detectó la necesidad de alterar sustancialmente las previsiones iniciales dada, por una parte, la configuración de la estructura de muros de fábrica y pilastras de ladrillo sobre zócalo de piedra y, por otra parte, la necesidad de transmitir las nuevas cargas, notablemente mayores, a un estrato competente, dadas las deficiencias de la cimentación existente.

Para todo ello se planteó como mejor solución el recalce de las cimentaciones mediante micropilotes y encepados desde los cuales se alzaron los nuevos muros.

El trasdós de las bóvedas se vació cuidadosamente y se procedió al cimbrado de los elementos más comprometidos, a fin de reconstruir posteriormente los peores elementos.

Especial atención mereció el refuerzo de los pilares de ladrillo. En realidad, no se reforzaron, sino que se enhebraron, desde la parte superior, micropilotes perforados ejecutados sobre plataforma con gran precisión. De esta manera, la nueva estructura horizontal pudo ser conectada a los micropilotes, independientes de los viejos pilares de ladrillo.
