Estudio de las bóvedas de la iglesia de
S. Martín de Arrieta (Vizcaya) tras el
incendio de 2006

Javier León González
Florián Guillermo Pariente Carpio

RESUMEN

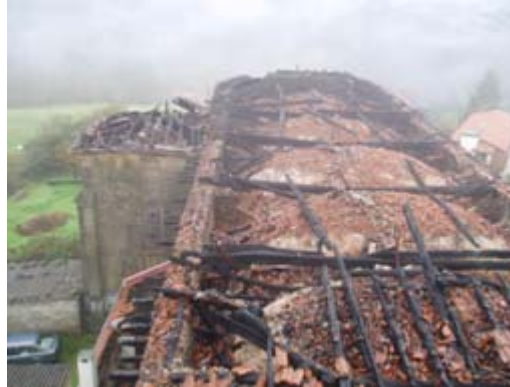
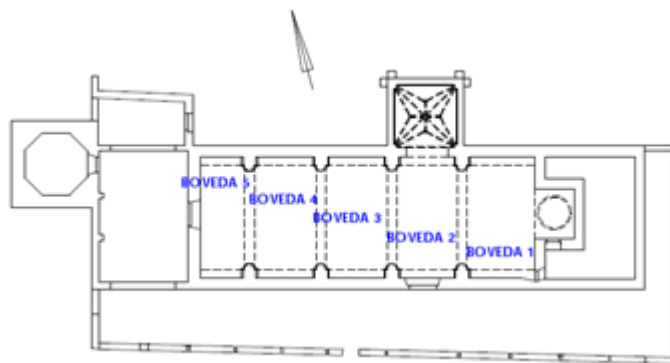
arcos fajones, cayeron cuando hubieron perdido sección, golpeando contra los arcos fajones, de poco espesor y provocando, de manera más o menos sistemática, un descenso de la clave de éstos. Este movimiento de los arcos fajones arrastró a las bóvedas, que presentaban fisuras siguiendo más o menos la dirección de los meridianos.

Fig. 1 Estado en el que quedó la cubierta tras el incendio (vista hacia el este) y planta general del edificio.
