Rehabilitación del puente de fábrica sobre la ría de Deba

Deba, España / 2019

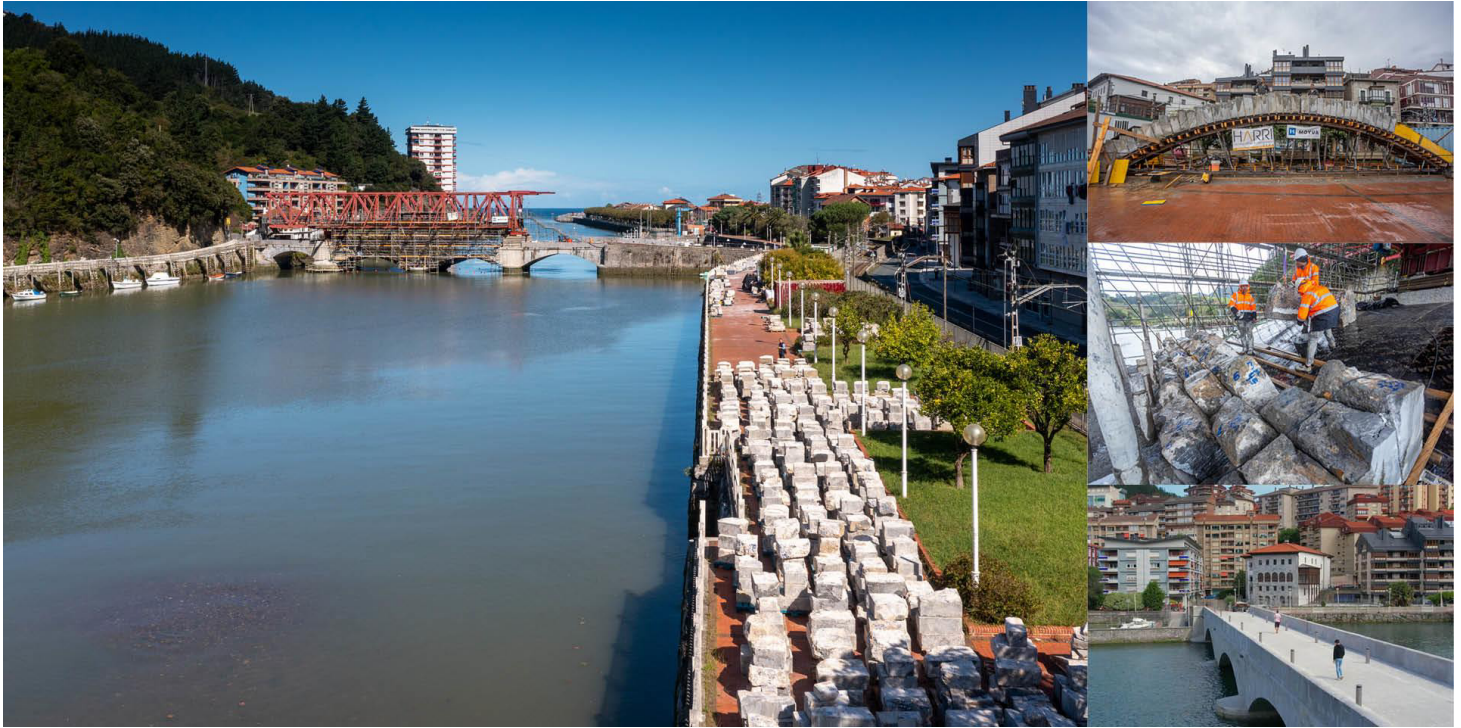
En la madrugada del 5 de julio de 2018, sin síntomas previos, la pila central colapsó parcialmente (descendió cerca de un metro y giró hacia aguas abajo) arrastrando con ella a las bóvedas adyacentes y dejando el puente en estado precario de práctica ruina. El motivo fue la pérdida de capacidad de los pilotes de madera debido al ataque del xilófago Teredo navalis (Broma), un molusco viejo conocido por los navegantes.

La primera fase de la intervención, de emergencia, consistió en un recalce con micropilotes de las pilas 1 y 3, sobre las que se apoyó una autocimbra lanzada desde el lado Deba. De ella se colgaron una serie de paños de madera bajo las bóvedas centrales. Esta estructura de sujeción permitió descargar la pila fallada y asegurar el no colapso total del puente. Además, para permitir el paso peatonal compatible con las obras, se instaló una pasarela provisional por el interior de la autocimbra.

En la segunda fase de la intervención, se ha procedido a la rehabilitación completa del puente y a devolverlo a su configuración original antes del fallo de la cimentación de la pila central. Las actuaciones incluyen el recalce de la pila fallada, el desmontaje completo de las bóvedas centrales, la restitución de la geometría de la parte superior de la pila central y, por último, la reconstrucción de las bóvedas empleando como relleno un hormigón en masa. Se han reutilizado la mayor parte de los sillares existentes, reparándolos cuando ha sido posible, y sustituyéndolos por sillares nuevos de caliza de la zona, similar a la existente en el puente. Se ha realizado además, de cara al estado final, un recalce de la cimentación del estribo 1 y se ha completado el de la pila 3.
