Rehabilitación del antiguo convento de San Francisco en Mondragón

España/2002

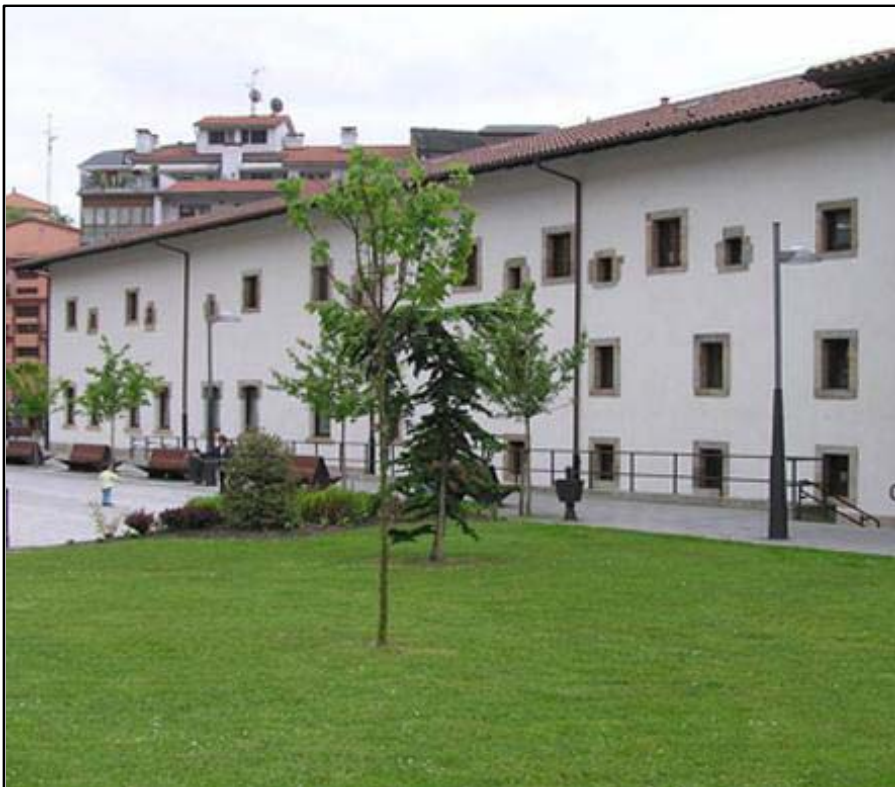
En noviembre de 2002, iniciada ya la obra de rehabilitación según un proyecto previo, se detectó la necesidad de alterar sustancialmente las previsiones iniciales dada, por una parte, la configuración de la estructura de muros de fábrica y pilastras de ladrillo sobre zócalo de piedra y, por otra parte, la necesidad de transmitir las nuevas cargas, notablemente mayores, a un estrato competente, dadas las deficiencias de la cimentación existente.

Para todo ello se planteó como mejor solución el recalce de las cimentaciones mediante micropilotes y encepados desde los cuales se alzaron los nuevos muros.

El trasdós de las bóvedas se vació cuidadosamente y se procedió al cimbrado de los elementos más comprometidos, a fin de reconstruir posteriormente los peores elementos.

Especial atención mereció el refuerzo de los pilares de ladrillo. En realidad, no se reforzaron, sino que se enhebraron, desde la parte superior, micropilotes perforados ejecutados sobre plataforma con gran precisión. De esta manera, la nueva estructura horizontal pudo ser conectada a los micropilotes, independientes de los viejos pilares de ladrillo.
