Estudio Sobre el Estado de la Estructura del Edificio Palacio Foral de Bizkaia

Datos de proyecto

Tipología estructural:
Obra de fábrica
Localización:
Bizkaia. Bilbao
Fecha de Inauguración:
1997
Propiedad:
Diputación Foral de Bizkaia
Alcance de la Obra:
Diagnóstico de la Estructura y
propuesta de actuación

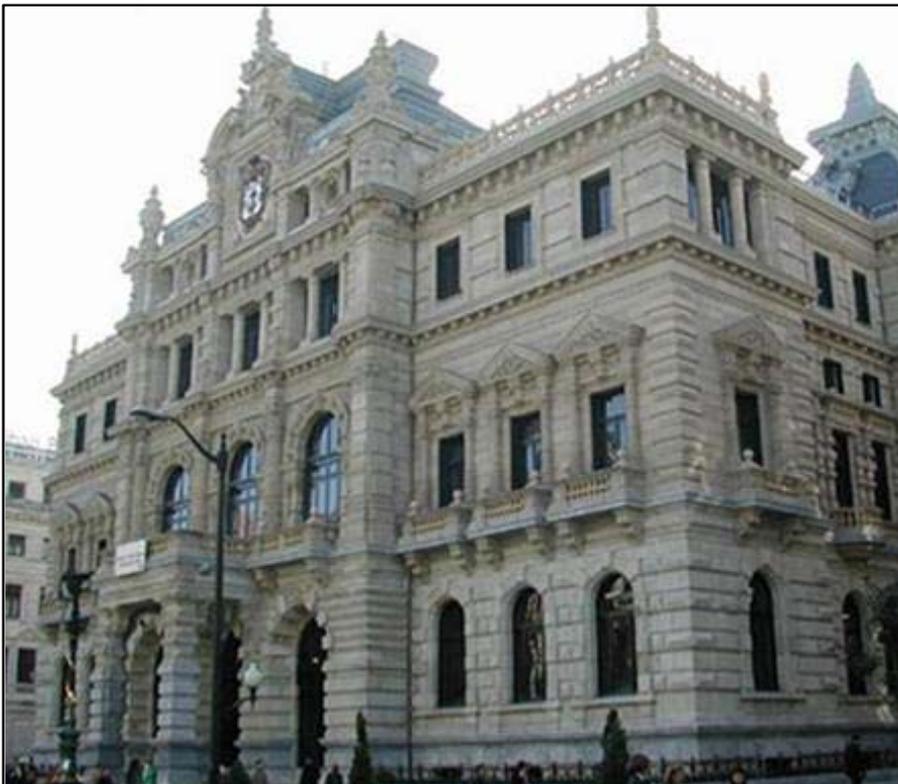
A comienzos de la primavera de 2000, CONSTRUCCIONES AMENABAR, que estaba ejecutando el proyecto de rehabilitación del noble Palacio de la Diputación, se encontró con el problema de dinteles partidos, cornisas deformadas y pináculos desplomados que se presentaba la última planta del edificio.

Tras una inspección detenida de la estructura, de casuística diversa, se llegó a la conclusión de que la herrumbre generada por los perfiles metálicos

dispuestos como dinteles-cargadero había producido la expansión que, finalmente, había inducido la rotura de las piezas de piedra.

La solución, audaz, consistió en eliminar los perfiles metálicos y aprovechar las posibilidades resistentes de los dinteles de piedra y de los elementos de hormigón (con armadura inoxidable) que se dispusieron en los huecos dejados por los perfiles.

Las operaciones se desarrollaron con estricto control de ejecución, con cimbras de madera ejecutadas por CONSTRUCCIONES AMENABAR y bajo la supervisión de Javier León, de FHECOR Ingenieros Consultores.
