## Reparación de puente ferroviario sobre el río Pisuerga

España/2012

Tipología estructural:  
Siete tableros de hormigón armado y una bóveda de fábrica de sillería

Alcance de la Obra:  
Ampliación y regeneración de la estructura

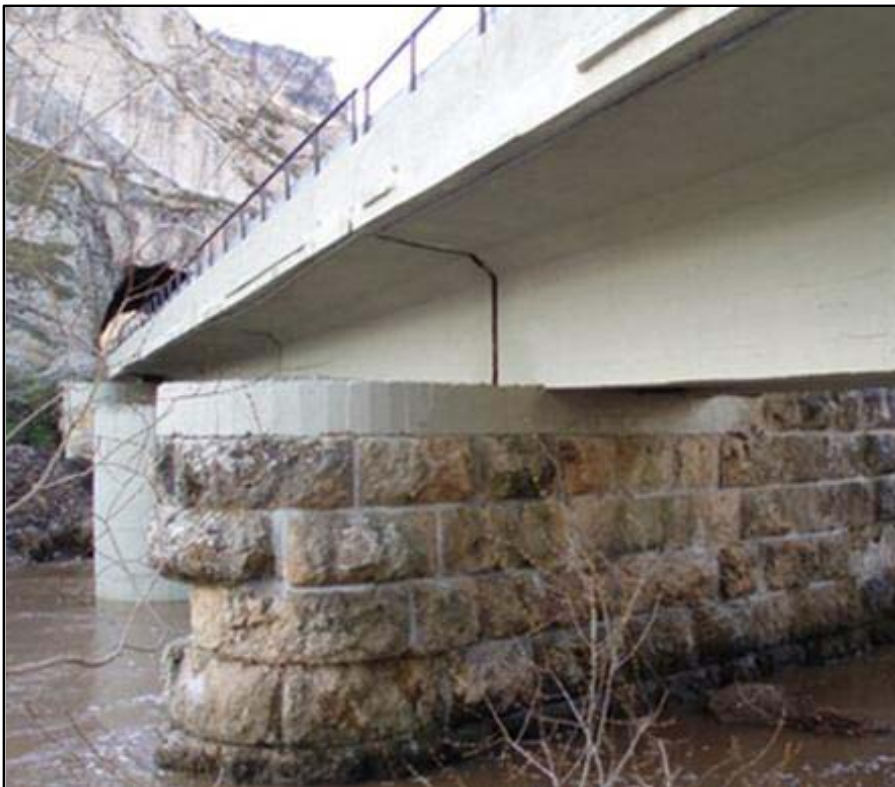
Las actuaciones realizadas se han encaminado por un lado en la construcción de un paseo de servicio por el lateral del puente a modo de voladizo. Por otro lado se han realizado las operaciones generales de limpieza y regeneración estructural, consistentes en saneo y reparaciones de paramentos de hormigón, con una posterior aplicación de pintura anticarbonatación.

En cuanto a la bóveda, se ha realizado un rejuntado general de la fábrica y la posterior inyección con lechada para obtener su consolidación. Por último se ha mejorado el drenaje de la estructura mediante la colocación de goterones, mechinales y sellado de juntas entre tableros.
