Estudio de la Silla de la Reina en la Catedral de León

España /s.XII-XIV Datos de proyecto

Tipología estructural:
Catedral gótica. Fábrica de piedra caliza
Localización:
León
Fecha de Inauguración:
s. XII-XIV
Propiedad:
Ministerio de Educación y Cultura
Construcción:
CONSTRUCCIONES J.CAMPO
Alcance de la Obra:
Auscultación y Diagnóstico

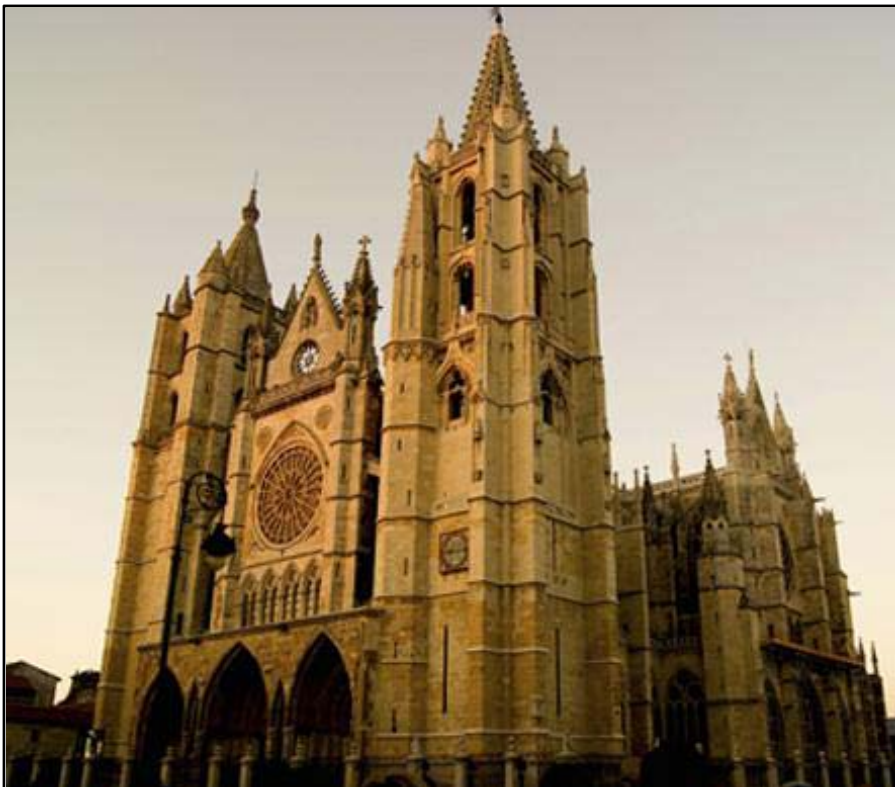
La Silla de la Reina de la Catedral de León es un elemento estructural concebido para resolver, en el s. XIII, el cruce de arbotantes de la nave principal con los del crucero, al lado sureste del mismo. En 1999 esta pieza mostraba deterioros y defectos cuya trascendencia estructural importaba estimar, dados los precedentes de derrumbe de ese lado del crucero durante los s. XVIII y XIX.

Además, la oportunidad del estudio estribó en que éste coincidió con la aplicación de determinadas medidas terapéuticas (rejuntado, limpieza, arreglo de cubiertas, etc.), lo que ha permitido asimismo seguir la evolución, siquiera en tres años, de la idoneidad de la terapia aplicada.
