## Puente de Ponteceso

### España/1879

#### Datos de proyecto

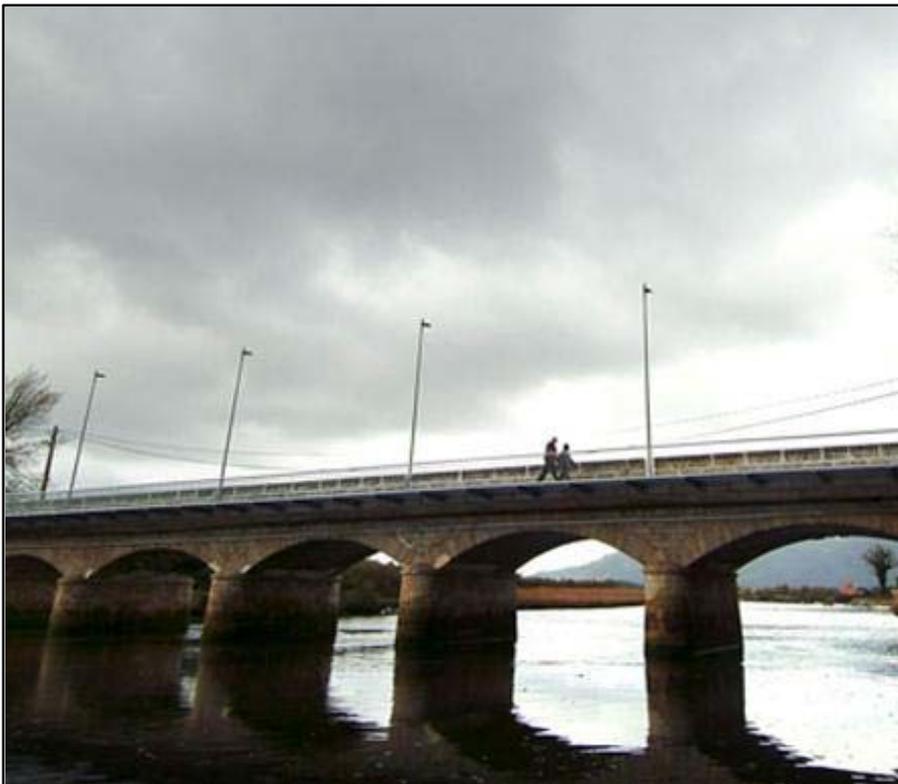
El puente de Ponteceso es puente de bóvedas de fábrica del siglo XIX, de 50 m de longitud y 5 vanos de 10.00 m de luz entre ejes de pilas y 8.50 m de luz libre. El espesor de las bóvedas es de 0.70 m, y su ancho es constante e igual a 6.00 m. Tiene 4 pilas en el cauce del río Anllóns. Toda la obra está ejecutada en sillería de granito bien conservada. La anchura del puente es muy reducida por lo que no presta un adecuado servicio al tránsito de vehículos y peatones. Está cimentado mediante pilotes de madera sobre un lecho de escasa competencia.

La ampliación de la sección, a 8.95 m en total, es asimétrica debido a requisitos patrimoniales, dejando así intacto uno de los alzados. La ampliación se realiza mediante una losa de hormigón de 7.05 x 0.30 m y una acera de rejilla electrosoldada, apoyada en ménsulas metálicas dispuestas cada 2.00 m. El voladizo total es de 3.47 m desde el punto de apoyo sobre el relleno, ya que la losa no apoya sobre el tímpano.

El recalce de las cimentaciones consistió en la ejecución, a través de las pilas y estribos, de micropilotes que se empotran en el estrato rocoso en una longitud suficiente.
