Estudio de las bóvedas de la iglesia
de San Martín de Arrieta (Vizcaya)

RESUMEN

1 INTRODUCCIÓN Y ANTECEDENTES

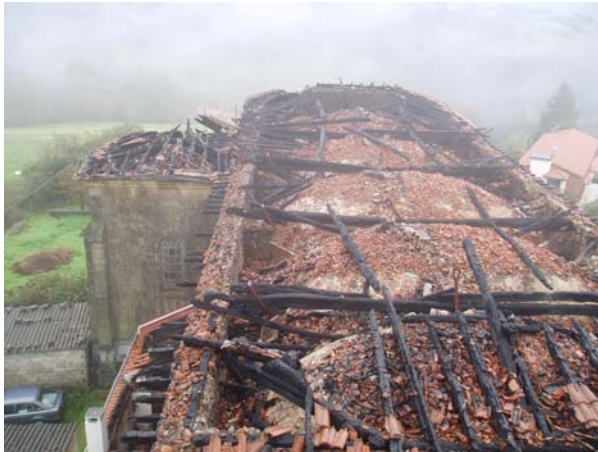
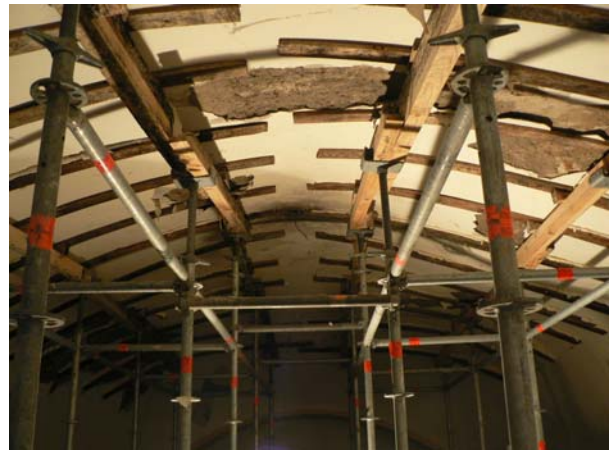
Figura 1 y 2. Vista de la cubierta antes de la retirada de los escombros. Estado del intradós de las bóvedas. Andamiaje y apeo interior.

En diciembre de 2006, la iglesia sufrió un incendio como consecuencia de un cortocircuito en el “txoko” anexo a la fachada norte. El fuego aparentemente no afectó al interior del templo, pero sí a la cubierta del mismo. Las llamas progresaron hasta el alero, que prendió, extendiéndose el fuego por toda la cubierta. Las cerchas de madera, separadas de la clave de los arcos fajones, cayeron cuando hubieron perdido sección, golpeando contra los arcos fajones, de poco espesor y provocando, de manera más o menos sistemática, un descenso de la clave de éstos. Este descenso de los arcos fajones arrastró a las bóvedas, que presentaban una fisuración siguiendo más o menos la dirección de los meridianos aproximadamente.

Como medida provisional, y a la espera de un estudio en profundidad de las posibilidades de reparación, se apearon las

bóvedas y los arcos y se cubrieron con unas lonas a fin de evitar el encharcamiento de la fábrica, con la consiguiente pérdida de resistencia y el deslavado del mortero de unión.

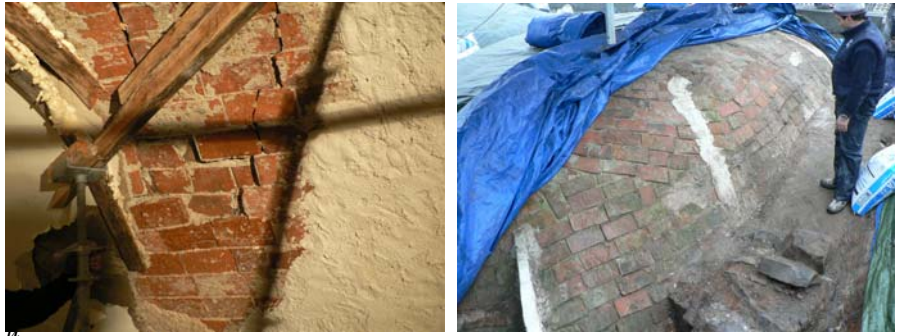
Figura 4 y 5. Vista del trasdós de una de las bóvedas durante la reparación. Vista del intradós de una de las bóvedas durante la reparación. Se observa la presencia de dos fisuras según los meridianos.

- Ambos gajos son perfectamente estables, manteniendo un nivel de seguridad adecuado. Los daños que presentan son fruto del reajuste de esfuerzos producido por el descenso de los arcos fajones el día del incendio, al golpear sobre ellos la estructura de madera de la cubierta, en su caída

Se rejuntarán primero las bóvedas y posteriormente los arcos fajones. El rejuntado se efectuará mediante la aplicación de un mortero de cal y cemento bajo en sales con las siguientes características:

Sobre las bóvedas, se ejecutará un trasdosado de una capa de 2 cm de mortero de cal y cemento bajo en sales con las siguientes características:
