Actitudes y experiencias en la intervención estructural de edificios

Prof. Dr. Hugo Corres Peiretti
Dr. Javier León González

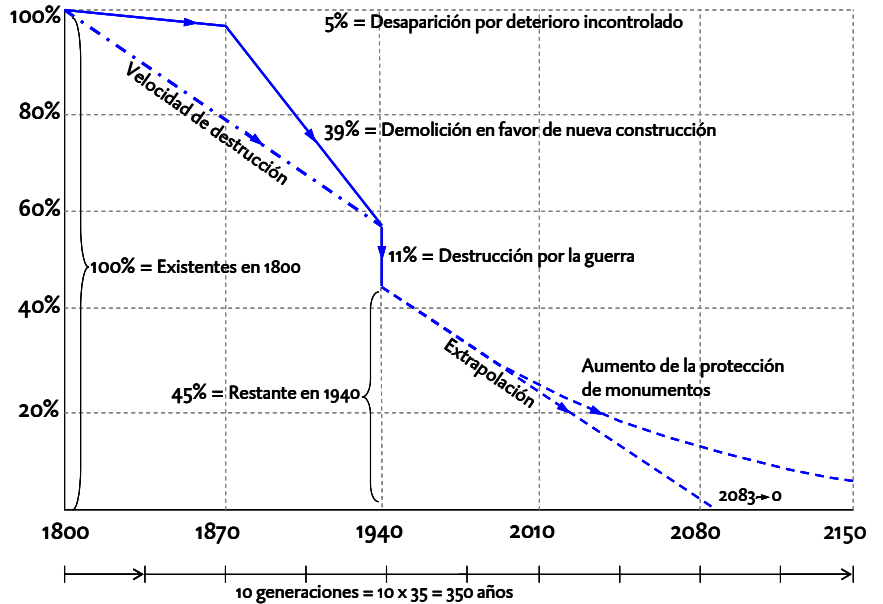
Figura 1. Expresión del deterioro del patrimonio arquitectónico en función del tiempo [1]. Se refiere a la ciudad de Lübeck, tomando como 100% de partida el patrimonio existente en 1800.

Uno de los pioneros en el análisis de construcciones existentes fue Klaus Pieper [1], quien publicó un interesantísimo libro en 1982 fruto de su rica y global experiencia en la materia. Empieza este autor por decir que el deterioro progresivo y la destrucción son algo inevitable, como sucede con la vida del propio ser humano (figura 1).

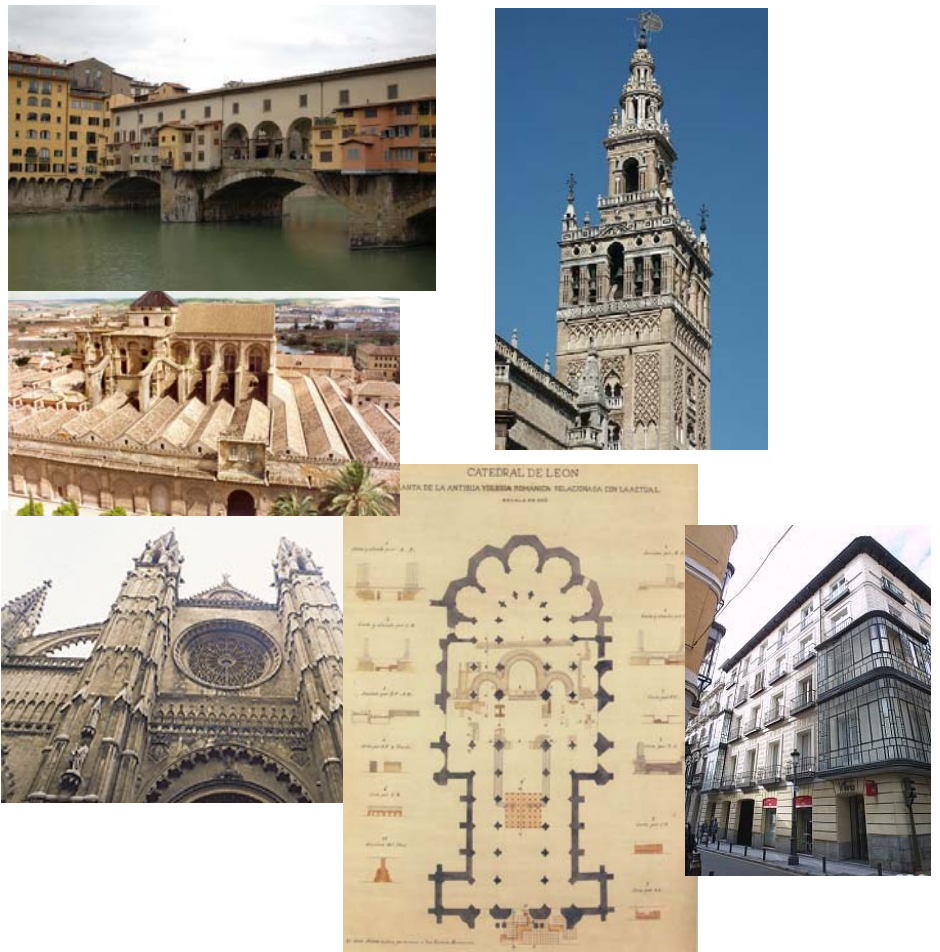
Figura 4. Ejemplo de superposiciones e inserciones como las del Ponte Vecchio en Florencia, la Giralda de Sevilla, la Mezquita de Córdoba, la fachada-estribo de la Catedral de Palma, la Catedral de León o un edificio del s. XIX en Madrid.

Sólo por citar algunos ejemplos (figura 4), piénsese en la Giralda de Sevilla con el airoso recrecido de Hernán Ruíz, la drástica inclusión de la Catedral de Córdoba en el cuerpo de la mezquita, la fachada-contrafuerte neogótica del s. XIX de la Catedral de Palma de Mallorca o el paradigmático del caso de la Catedral de León [3], que acumula cimentaciones romanas, alto-medievales, románicas y góticas. Sin acudir a ejemplos de tan alta alcornia, basta pensar en el modesto edificio en el que se alberga la oficina de los autores de este artículo, en la calle Barquillo de Madrid, objeto, como tantos otros, de continuas reformas a lo largo de su vida, que supusieron importantes modificaciones en la configuración de la estructura y en las cargas aplicadas (sucesivas repavimentaciones y rellenos para disimular las flechas diferidas de los forjados de madera), más sobrecargas de bibliotecas, oficinas,...

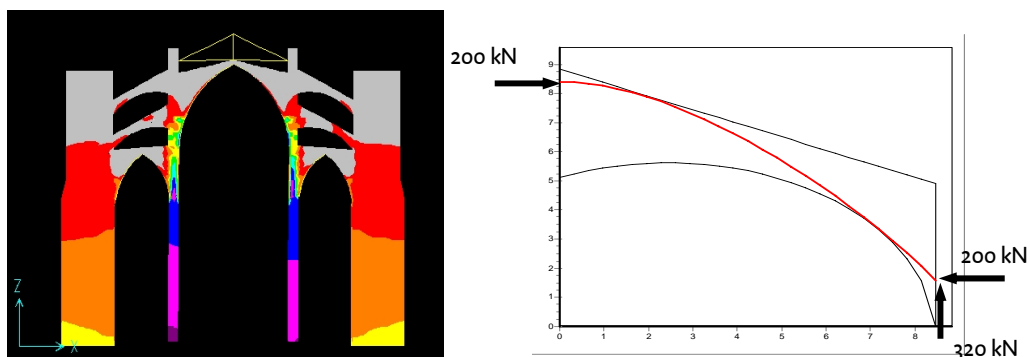
Figura 8. Catedral de Palma de Mallorca. Análisis plano de la sección transversal de la (modelo de elementos finitos) y estudio de un arbotante bajo mediante técnicas de análisis límite.

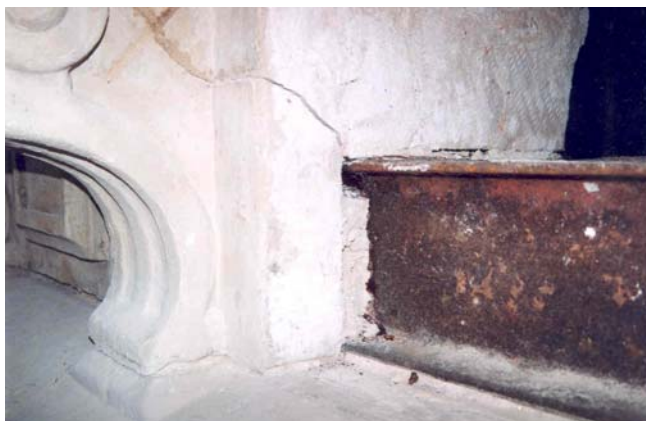
Figura 9. Efecto producido por la corrosión de unos viejos perfiles metálicos (dispuestos durante la construcción en 1899) en unos dinteles de un edificio oficial. Obsérvese la fisuración de los canes y el estado de corrosión de los perfiles, una vez retiradas las metopas. Trabajo de los autores (2000).

y en distorsiones en la interpretación de los datos proporcionados por la auscultación. La diagnosis constituye una fase crítica del proceso: en la medida en que el técnico haya entendido bien la estructura, se haya introducido en su “organismo”, estará en condiciones de explicar los males que le aquejan (figura 9).

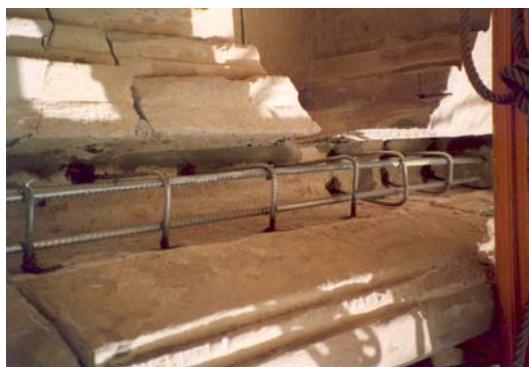
Figura 10. Sustitución de los perfiles metálicos de la figura 9 por uno de hormigón en el que la armadura es sólo de control de fisuración. Trabajo de los autores (2000).

La **terapia** es el conjunto de medidas encaminadas a dar solución a los problemas previamente diagnosticados. La ejecución de medidas terapéuticas (figura 10) debe ser el resultado de un diagnóstico profundo y razonablemente certero si se desea contar con alguna garantía de éxito. Decir que las medidas correctoras deben aplicarse a las zonas que verdaderamente precisen la intervención puede parecer una obviedad, pero es muy frecuente, por desgracia, actuar de manera ciega y generalizadora, en la línea, aparentemente eficiente, de tapar el problema —no de resolverlo—, sin más consideraciones. Esta es una forma de actuar bastante extendida y viciada de origen porque, si bien se justifica el gasto realizado, no es menos cierto que se hace sin garantía de haber resuelto el problema, lo que comporta el riesgo (para otros) de tener que volver a estudiarlo y repararlo con mejor criterio. A ello se añade, además, el que actuaciones cosméticas de este tipo entorpecen y hasta imposibilitan diagnósticos futuros.

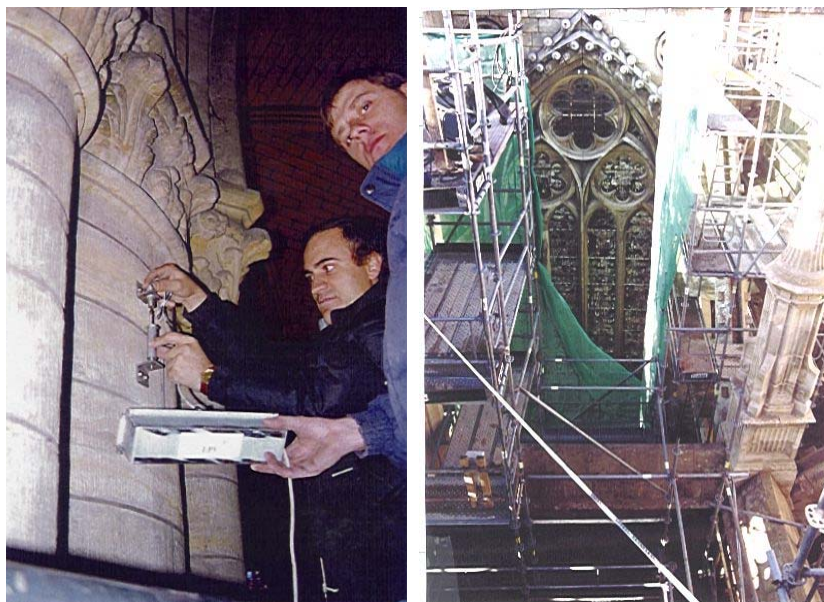
Figura 11. Auscultación en la Catedral de León después de la intervención de 1999 en la Silla de la Reina.

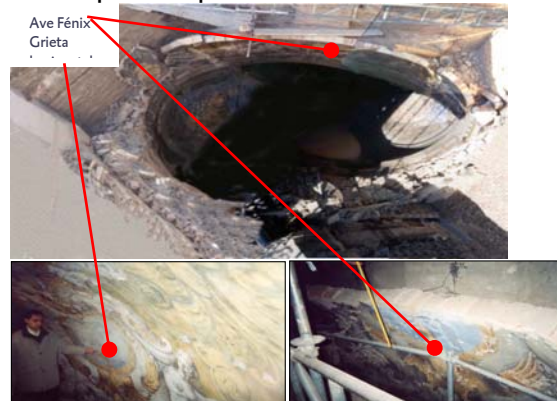
En la figura 13 se muestran el colapso y la posición de unas grietas horizontales en las cúpulas gemelas, situadas en la misma posición que en la cúpula colapsada.

Figura 13. La experiencia y el estudio de la cúpula colapsada (figura inferior) permitió inferir la existencia, confirmada, de grietas según el paralelo en otra cúpula gemela de la misma iglesia (figura superior). Santo Tomás de Villanueva (Zaragoza). Trabajo de los autores [11].

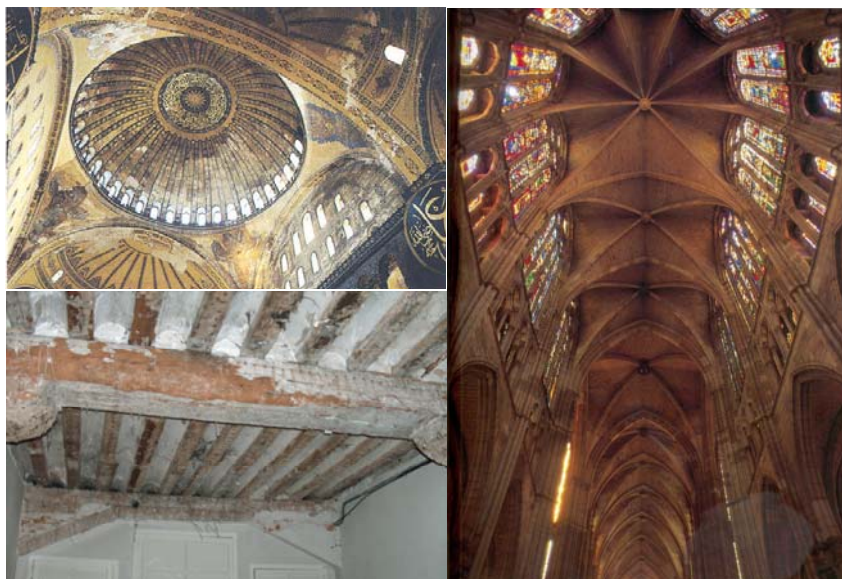
Figura 16. Cúpula de Hagia Sofia, bóvedas de la Catedral de León, forjado de madera de un edificio en Madrid. Ejemplos de estructuras “poco habituales” en el quehacer de los técnicos de la construcción de hoy.

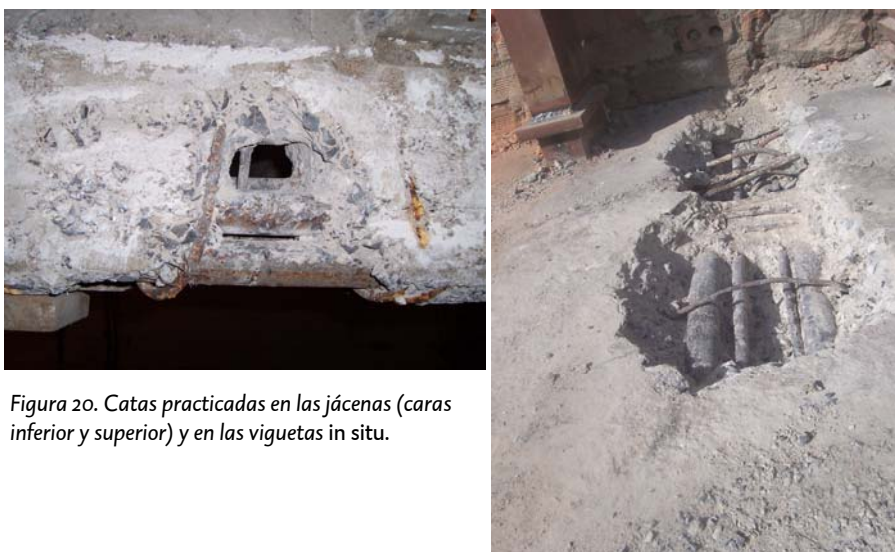
Figura 20. Catas practicadas en las jácenas (caras inferior y superior) y en las viguetas in situ.

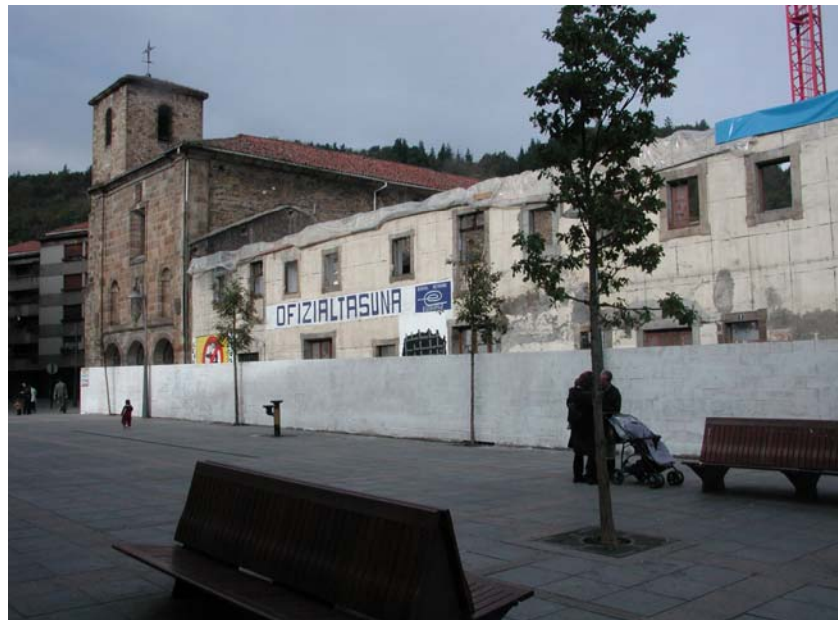
Figura 22. En la parte superior, planta del edificio y su claustro. En la figura inferior, vista del edificio durante las obras.

En noviembre de 2002, iniciada ya la obra de rehabilitación según un proyecto previo, se detectó la necesidad de alterar sustancialmente las previsiones iniciales dada, por una parte, la configuración de la estructura de muros de fábrica y pilastras de ladrillo sobre zócalo de piedra y, por otra parte, la necesidad de transmitir las nuevas cargas, notablemente mayores, a un estrato competente, dadas las deficiencias de la cimentación existente.

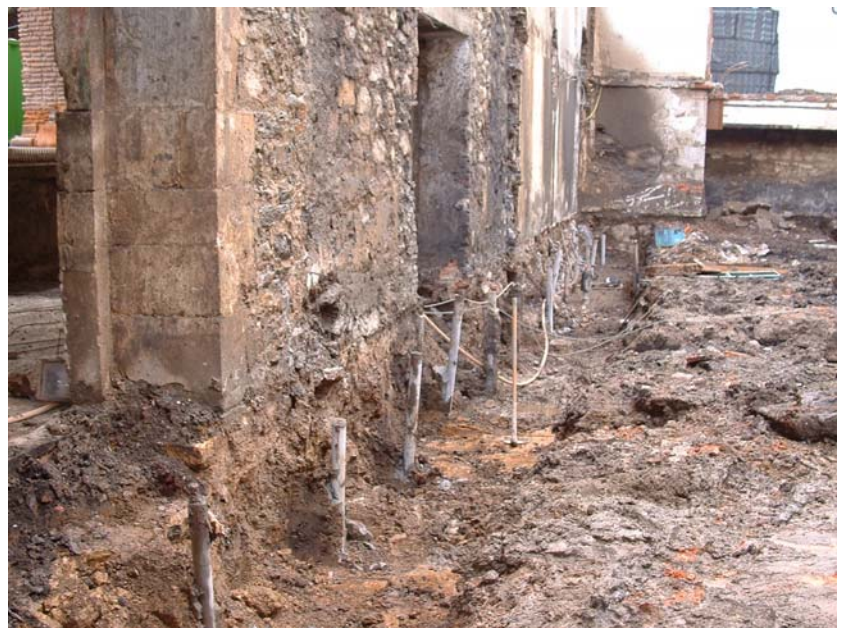
Figura 23. Recalce de la cimentación de los muros mediante un encepado corrido con parejas de pilotes y un muro de hormigón adosado.

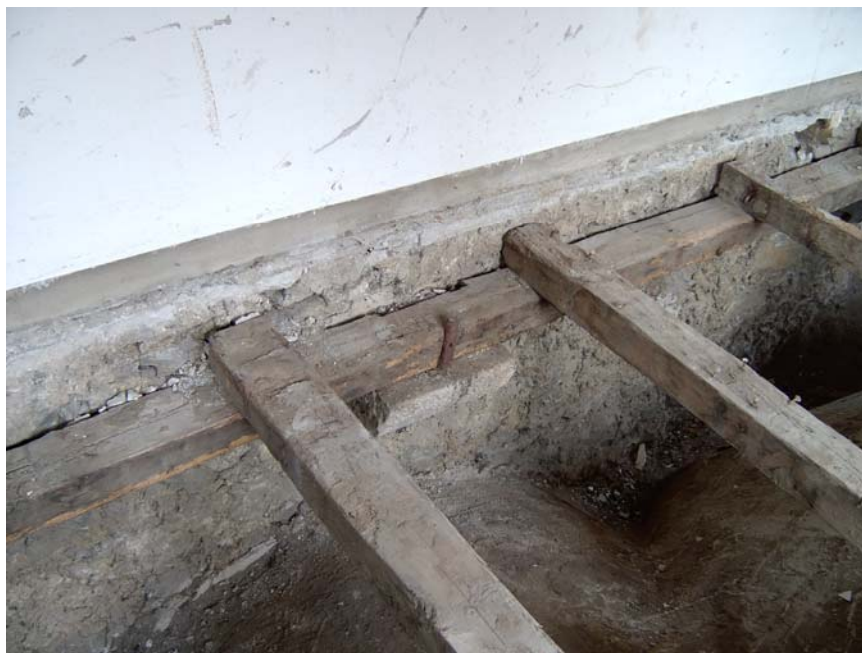
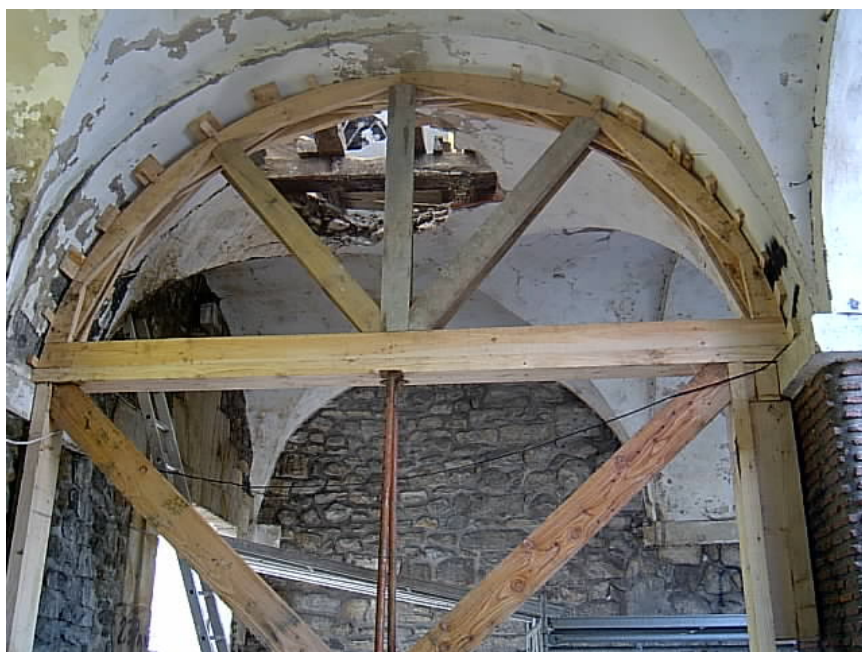
Figura 24. Acondicionamiento de senos de bóvedas y arcos formeros en la zona del claustro.

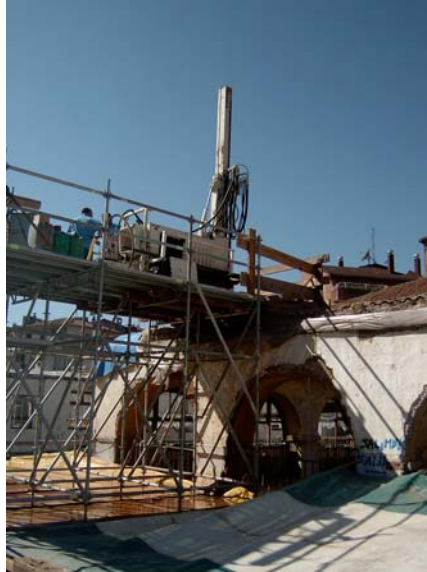
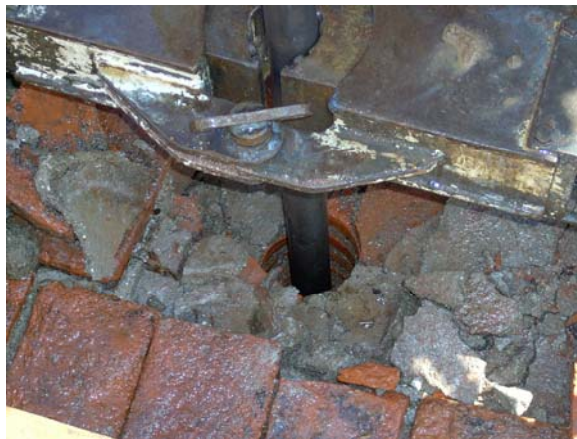
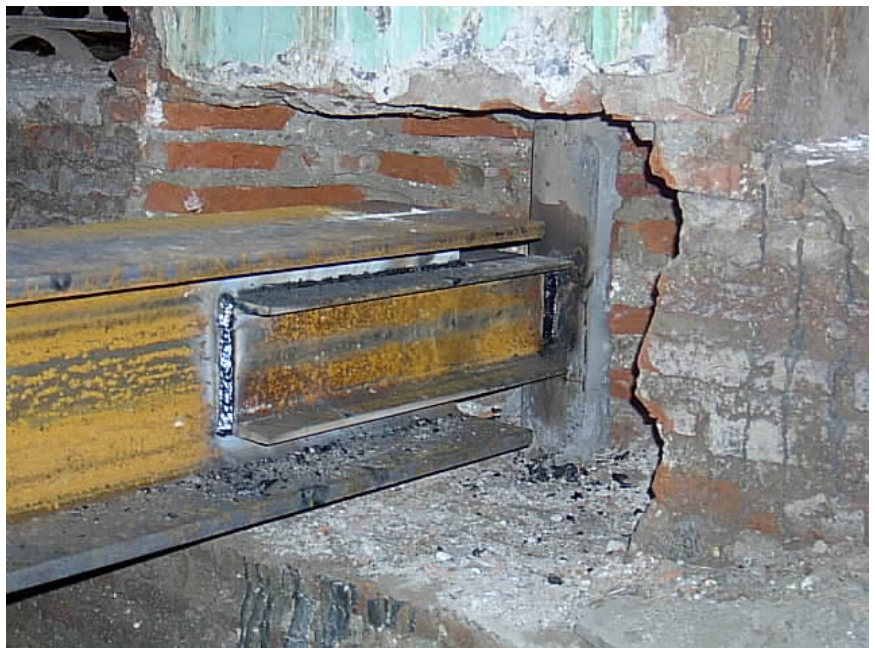
Figura 25. Ejecución de los micropilotes desde plataformas construidas al efecto. Enlace de los perfiles de estructura horizontal a los micropilotes.

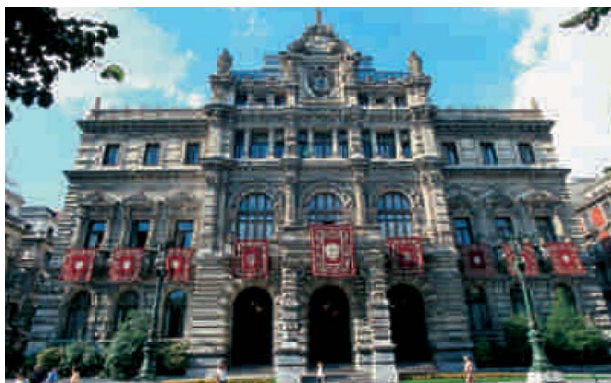
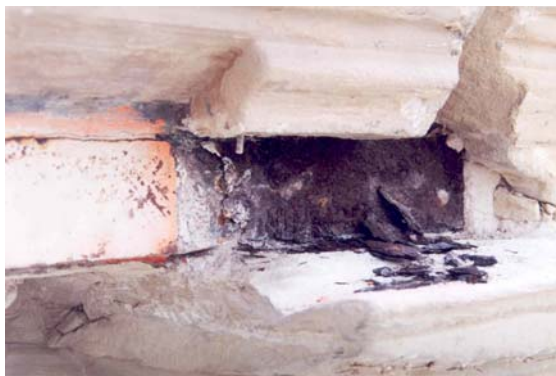
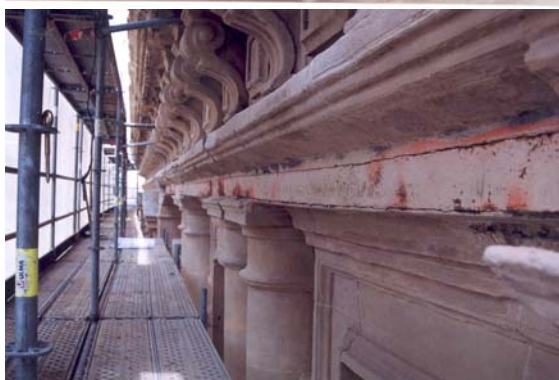
Figura 26. Fachada principal y detalle parcial de unos perfiles que, a modo de dinteles-cargadero, dispuso con la mejor intención el arquitecto autor del proyecto en 1899. Un siglo después, la corrosión de los perfiles convirtió a éstos en un cáncer que amenazaba con la integridad de la parte alta del edificio (ver también las figuras 9 y 10).

Tras una inspección detenida de la estructura, de casuística diversa, se llegó a la conclusión de que la herrumbre generada por los perfiles metálicos dispuestos como dinteles-cargadero había producido la expansión que, finalmente, había inducido la rotura de las piezas de piedra.

En el año 2000, durante las labores de rehabilitación del Palacio de la Diputación, se evidenció el problema, no detectado durante el proyecto porque se trataba de un vicio oculto, de dinteles partidos, cornisas deformadas y pináculos desplomados que presentaba la última planta del noble edificio.

La solución, audaz, consistió en eliminar los perfiles metálicos y aprovechar las posibilidades resistentes de los dinteles de piedra (que existen y funcionan adecuadamente en las plantas inferiores) y mantener su esquema resistente de arco plano, como se indicó en la figura 18. Así, como sustitutivo de la perfilería, se introdujeron unos dinteles de hormigón que, adecuadamente confinados en sus extremos, funcionaban como arcos planos. La armadura (inoxidable, figura 27) se dispuso con el único propósito de controlar la fisuración. Con el fin de asegurar el proceso constructivo, se planteó una ejecución por bataches, lo que, en la práctica, equivalía a que el dintel se ejecutase por tramos alternados, sin armadura de conexión entre ellos, lo que forzosamente exigiría, al descimbrar, el funcionamiento como de arco plano.

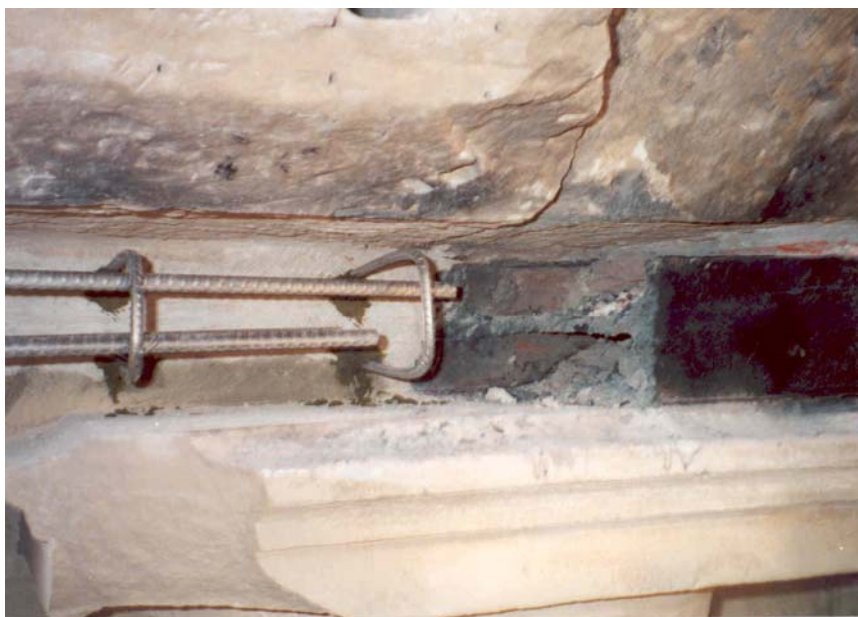
Figura 27. Dintel de hormigón junto a tramo metálico previo a su extirpación.

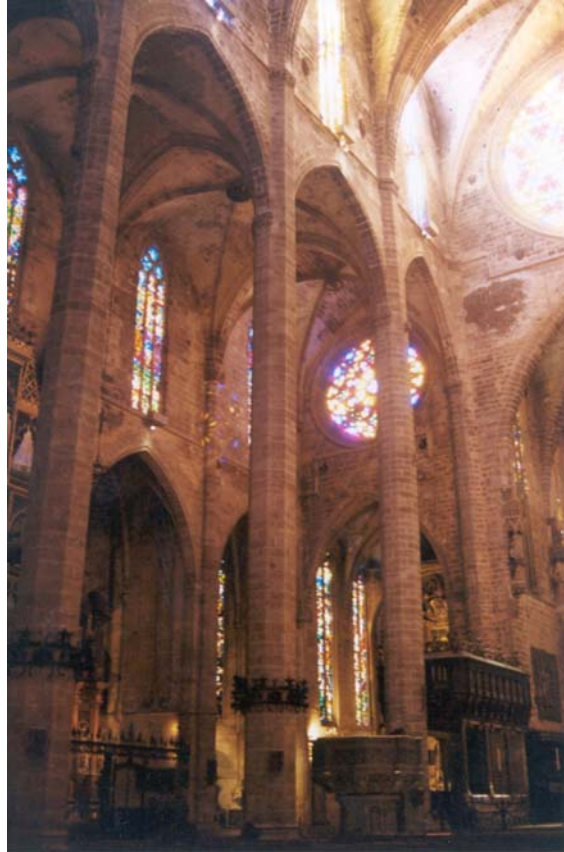
Figura 28. Interior de la Catedral de Palma de Mallorca.

Las pilas de la Catedral de Palma de Mallorca son las más esbeltas del gótico mundial y presentaban (y así seguirá sucediendo) una incurvación que no dejó indiferente al equipo técnico. Tales incurvaciones, junto a fisuras verticales (con testigos desde 1965), no ofrecían la impresión de estar del lado de la seguridad.

Un caso paradigmático es el de la Catedral de Palma de Mallorca (figura 28). La intervención de Gaudí supuso una ruptura estética escandalosa cuando se acometió, pero tanto la arrolladora profesionalidad del autor, como su convencimiento de que “actuaba poseído por el espíritu divino” hicieron posible devolver al templo el *ethos* de la catedral gótica desde la estética modernista, idealizada, desde luego, pero genial de su autor. Es en casos como éste cuando se percibe cómo el interventor se mueve sobre el delicado filo que separa, con aparente estrecho margen, la gloria del triunfo del abismo del bodrio.

Tras unos tanteos previos, se determinó la necesidad ineludible de acometer una campaña de reconocimiento geométrico y de caracterización mecánica de las fábricas (figuras 7 y 29). Con dicha información se alimentó un modelo de estudio de pilas esbeltas, ya consagrado para piezas de hormigón, lo que pone de manifiesto la extraordinaria capacidad de respuesta que tiene el técnico cuando se trasvasan, juiciosamente, los conceptos de una disciplina a otra.

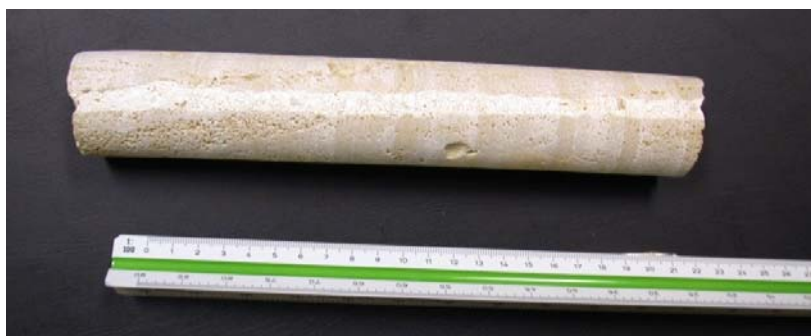
Figura 30. Aspecto de una de las muestras extraídas por la junta (8 mm) entre sillares de pila.

El valor utilizado fue $f = 21 \text{ N/mm}^2$. Un aspecto de gran importancia, ya mencionado, es el de la profundidad de los sillares de las pilas y el de su labra. En efecto, una labra deficiente de las tablas (caras horizontales de los sillares) puede propiciar la concentración de tensiones en los bordes y roturas por descantillado en los mismos. La finalidad de algunos de los testigos extraídos, precisamente según el plano horizontal del tendel, era la de conocer tanto la profundidad de los testigos como la configuración de la junta. La figura 30 da fe de la excelente labra y paralelismo de los sillares, con junta de cal (muy homogénea), uniforme, de unos 8 mm.

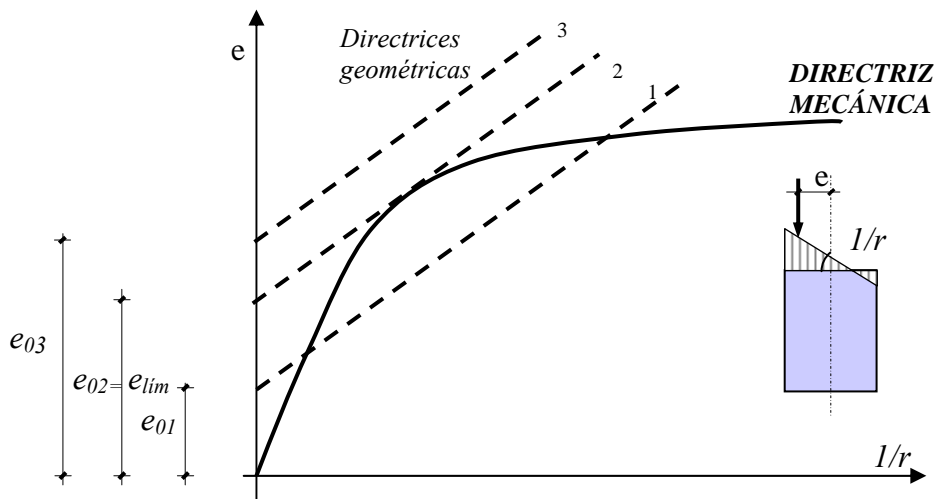
Figura 33. Directrices mecánica y geométrica para deducir el valor de la excentricidad máxima que provocaría el colapso por inestabilidad de las pilas.

Efectuado el análisis anterior, se dedujeron los esfuerzos solicitantes con los que se pudieron construir las curvas como las de la figura 33 [6].

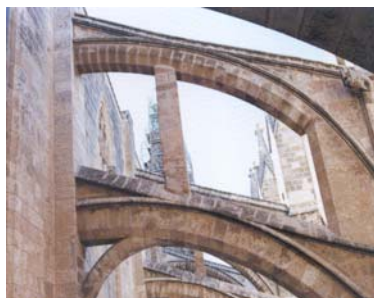
Figura 34. Estudio de los arbotantes de la Catedral de Palma (2000).
