La ampliación del Puente de Los Santos sobre la ría del Eo

En este artículo se describen los aspectos más importantes del proyecto de ampliación del Puente de Los Santos. El proyecto da respuesta a la necesidad de ampliar el ancho del tablero de esta estructura (de 600 metros de longitud y vanos de 150 metros) de 12.00 a 24.60 metros, sin recurrir a una estructura independiente. La idea fundamental que subyace detrás de este proyecto es la de aprovechar la estructura existente suministrando el mínimo refuerzo necesario. Esta idea ha permitido unos ahorros muy importantes en términos de cote material, y ha supuesto un gran reto desde el punto de vista del diseño estructural.

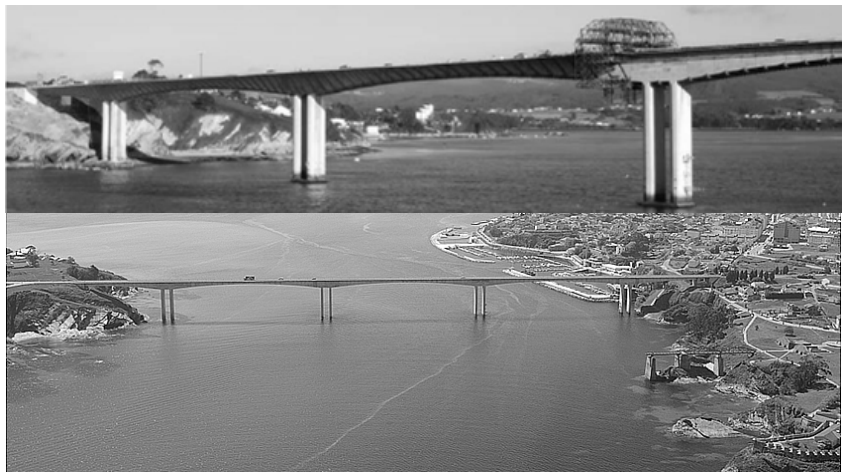
Fig. 1 Vista general del Puente de Los Santos antes del inicio de las obras de ampliación y con las obras avanzadas

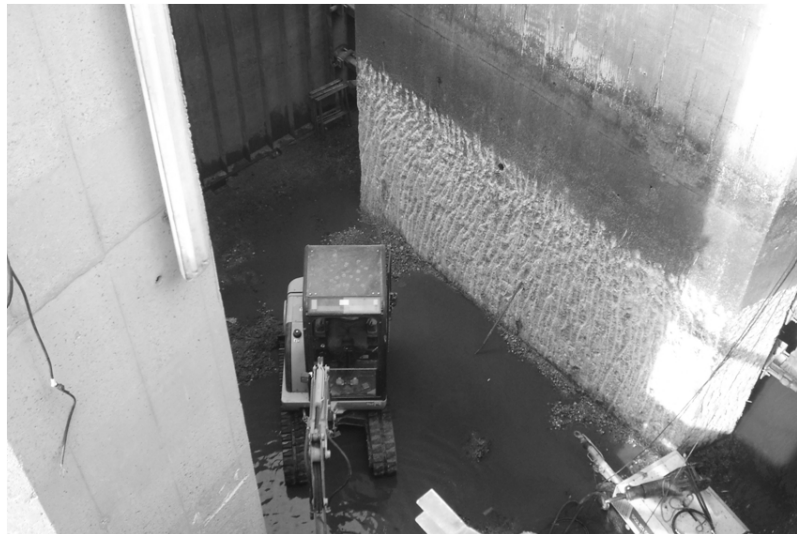
Fig. 3. Vista del espacio entre dos pantallas. Se aprecian las superficies de hormigón tratadas para aumentar la rugosidad.

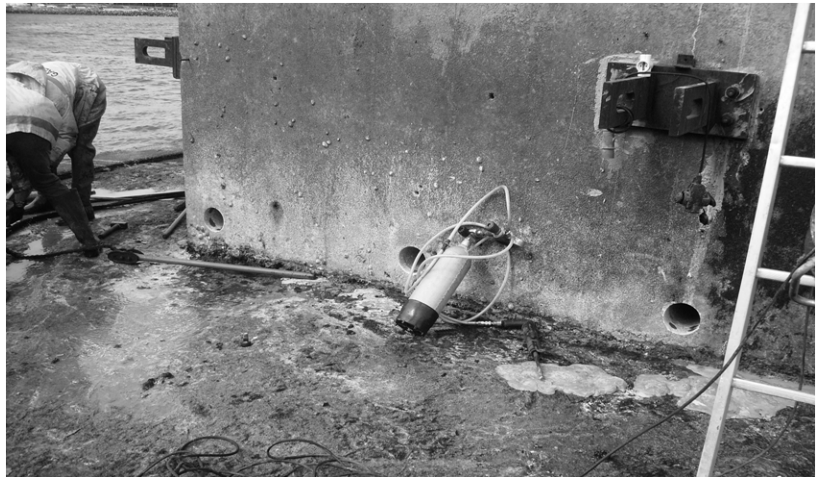
Figura 4. Refuerzo de las cimentaciones de la pilas laterales. Ejecución de taladros.

La primera idea de limitar el refuerzo de las pilas a un recrecido de las zapatas/encepados tuvo que ser abandonada en el caso de las pilas 1 y 4 debido a que la inspección submarina de las mismas reveló que el hormigón se había deteriorado seriamente debido a una ejecución defectuosa en la cual se utilizó una técnica, novedosa para la época, pero insuficientemente contrastada. Esta circunstancia llevó a un rediseño del refuerzo de las pilas laterales mientras que la idea inicial se mantuvo en las centrales. En el primer caso se proyectó una zapata de 3.00 metros de canto diseñada para resistir la totalidad de las solicitaciones hormigonada por encima de las zapatas existentes y conectada a la pila mediante pretensado. Para materializar esta conexión, fue necesario ejecutar 5 taladros en los fustes de las pilas existentes. La figura 4 muestra una fase de las operaciones de ejecución de los taladros y la figura 5 el aspecto final de la nueva cimentación.

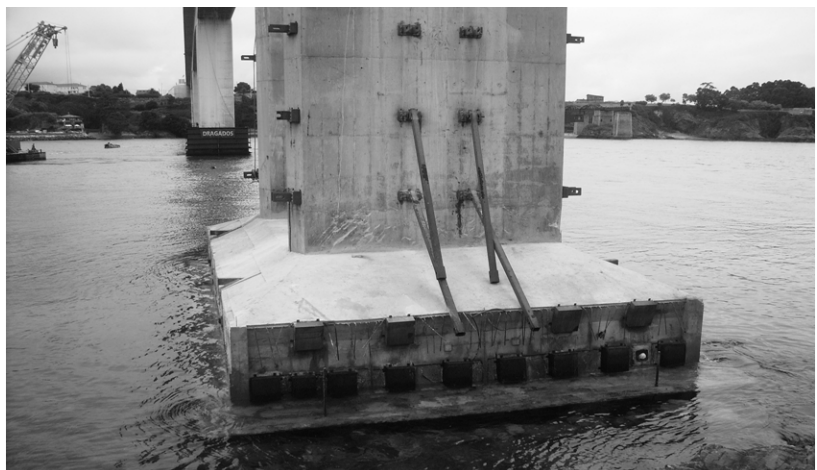
Figura 5. Solución definitiva de zapata pretensada en pilas laterales

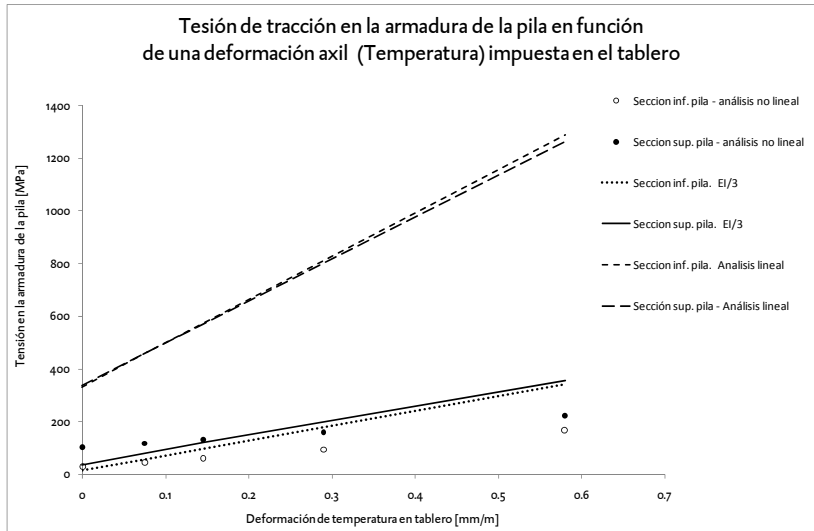
El análisis no lineal se llevó a cabo utilizando el módulo MatNL del programa FH desarrollado por FHECOR Ingenieros Consultores. En a figura 6 se muestra una comparación entre la tensión de tracción obtenida en las armaduras de la pila utilizando 3 análisis distintos:

- Determinación de esfuerzos mediante análisis lineal de la estructura con rigideces brutas y determinación de la tensión en las armaduras mediante análisis no lineal a nivel de sección (fisuración del hormigón)
- Determinación de esfuerzos mediante análisis lineal de la estructura suponiendo una rigidez a flexión reducida a $1/3$ de la rigidez bruta y determinación de la tensión en las armaduras mediante análisis no lineal a nivel de sección (fisuración del hormigón)
- Análisis no línea a nivel estructural y seccional.

Fig 6. Tensión de tracción en la armadura de las pilas en función de la deformación impuesta en el tablero (cálculo lineal, cálculo con rigidez a flexión reducida y análisis no lineal)

Como puede verse, la suposición de una reducción de la rigidez a flexión a $1/3$ del valor de la sección bruta da lugar a unos resultados razonables en este caso y queda del lado de la seguridad cuando las deformaciones impuestas empiezan a ser importantes.

Debe señalarse también que las deformaciones debidas a la temperatura son mucho menores que el máximo valor mostrado en la figura que corresponde a 0.58 mm/m y puede considerarse que dicho valor incluye el efecto de las deformaciones reológicas cuyo impacto en la tensión de las armaduras es mucho menor proporcionalmente debido a la relajación de tensiones que induce la fluencia (cargas lentas).

Queda claro también que si no se considera la fisuración del hormigón en la determinación de los esfuerzos se obtienen unas tensiones muy poco realistas.

Para deformación impuesta nula se observa el efecto de las cargas gravitatorias.

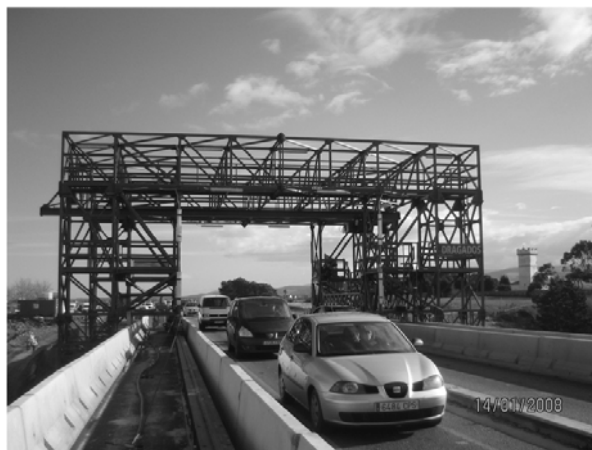
Fig. 10. Encofrado Móvil (Concepto de DRAGADOS)

Para la puesta en obra de la estructura metálica y el hormigonado de la nueva losa resulta necesario un encofrado móvil como el que se muestra en las figura 9 y 10. En la figura 10 se muestra la colocación de uno de las traviesas que soportan los jalcónes.

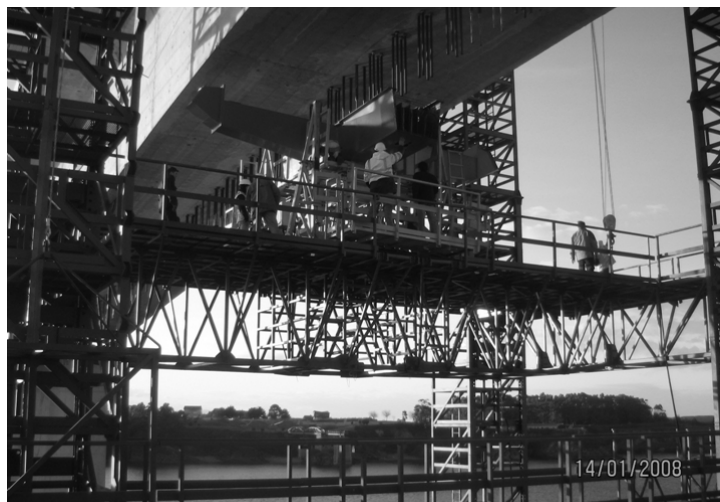
Fig. 11. Colocación de la estructura metálica (Traviesa)

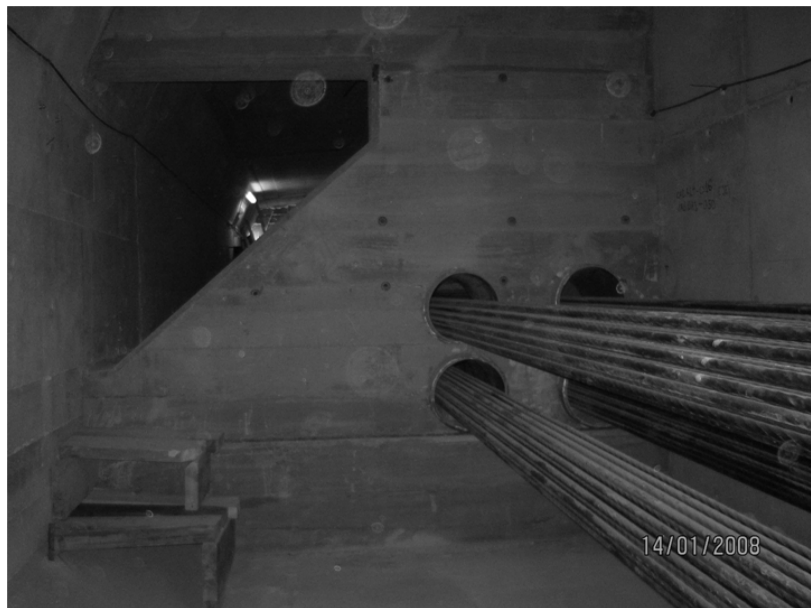
Fig. 12. Vista del pretensado exterior atravesando un diafragma pensado para limitar la distorsión del tablero.
