Análisis de la sección transversal de la Catedral de Palma de Mallorca

Palma de Mallorca, España / S. XIV

catedral gótica, fábrica de piedra caliza (marès)
Cabildo de la Catedral de Palma de Mallorca
auscultación y diagnóstico

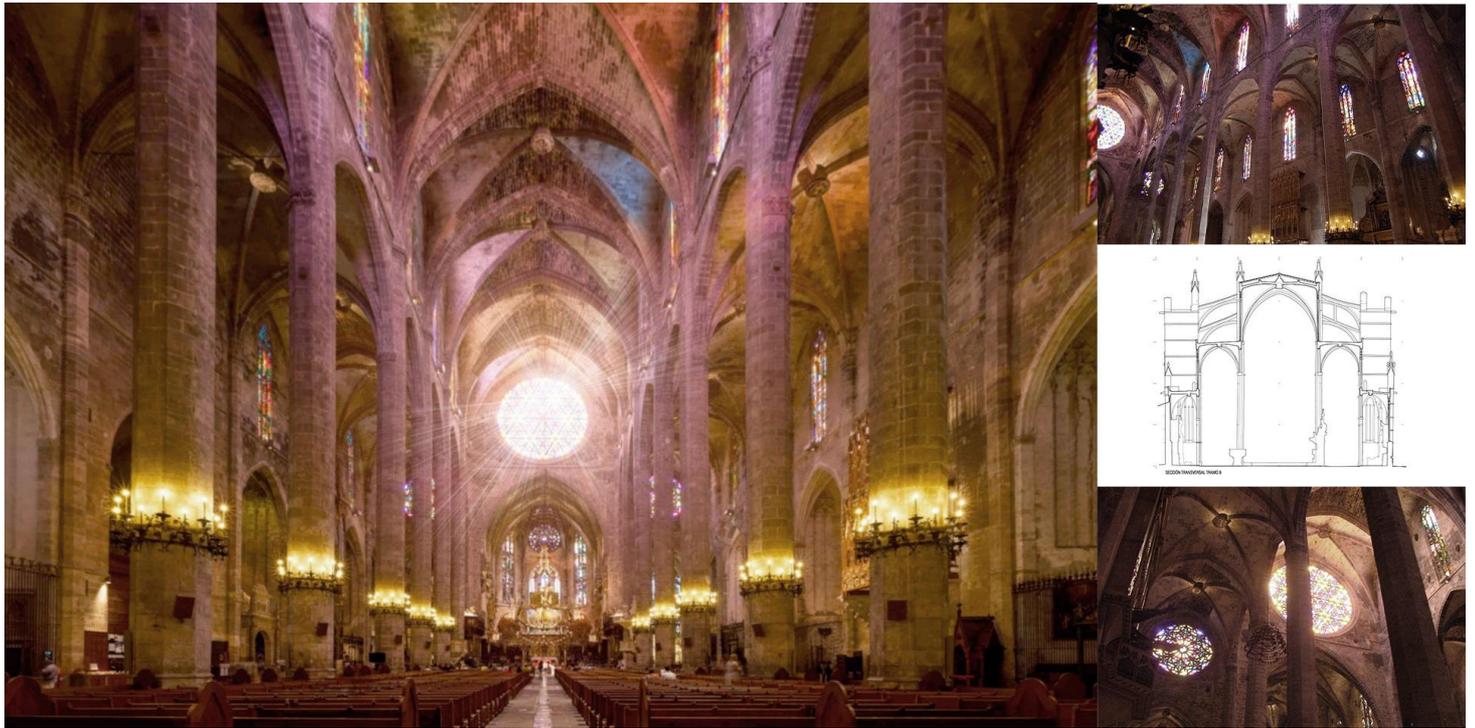
Las pilas de la Catedral de Palma de Mallorca, las más esbeltas de entre las catedrales góticas del mundo, mostraban curvaciones contenidas en el plano de la sección transversal, así como otros daños (fisuraciones verticales entre otros) cuyo estudio, a la hora de redactar el Plan Director de la Catedral, resultaba ineludible. Asimismo, se detectaban desórdenes en los arbotantes.

Con el fin de dar respuesta al problema planteado, se abordó un estudio analítico del comportamiento estructural de la sección transversal que hubo de pasar por la caracterización del comportamiento mecánico de la fábrica, dado que, sin el reconocimiento de las fábricas y el estudio de su capacidad resistente, no habría sido posible entender la estabilidad de las pilas. En ese sentido, resultó de enorme interés observar cómo el conocimiento desarrollado para estructuras de hormigón, especialmente en lo relativo al análisis de los efectos de segundo orden, ha permitido abordar el estudio de una estructura de fábrica como ésta. En definitiva, se trata de un buen ejemplo de cómo el trasvase de soluciones de un material estructural a otro permite resolver problemas que, por lo demás, son comunes.

El análisis estructural permitió dictaminar que el nivel de seguridad de las pilas, expresado en términos de relación entre excentricidades de agotamiento y solicitantes, es suficiente. En este estudio se puso de manifiesto la importancia de la adecuada consideración del proceso constructivo. Con respecto a los arbotantes, cuyo análisis requirió de herramientas de segundo nivel (equilibrio y comprobación tensional con materiales #no-tracción#), se concluyó que la estabilidad de estos elementos no estará comprometida mientras no se produzcan movimientos en sus estribos.
