Evaluación de 8 puentes en Indiana

Indiana, EEUU / 2006-2009

puentes con tableros de acero y columnas de hormigón.
rehabilitación
Indiana Toll Road (Ferroviaria)
Ferroviaria
inspección, diagnóstico y proyecto de reparación

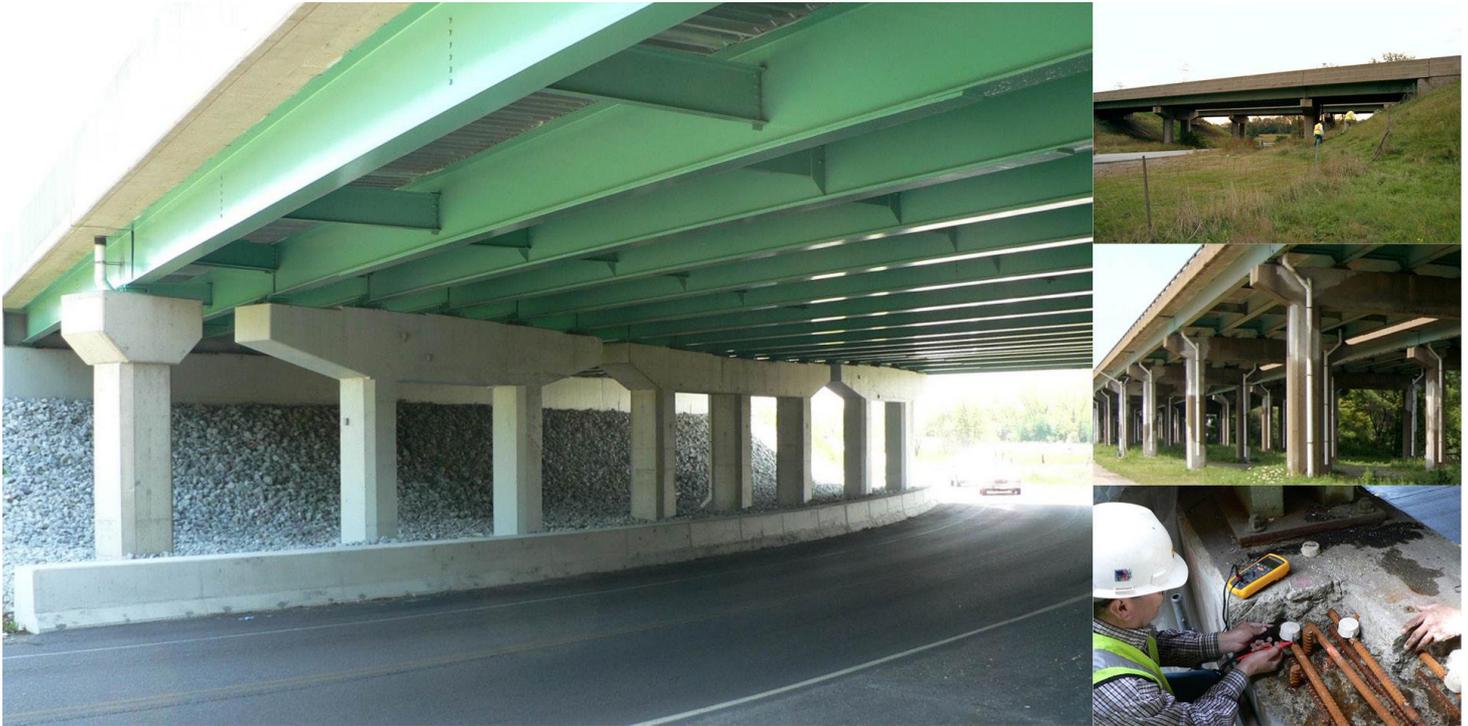
Dentro del proyecto de ampliación de las estructuras, se ha analizado el importante deterioro existente en sus elementos tras 50 años de su puesta en servicio, fruto de la utilización de sales de deshielo.

Se ha analizado la falta de eficacia de reparaciones previas, debida a la formación de una macro-pila entre la zona reparada, anódica antes de la reparación, y la no reparada, catódica antes de la intervención y que pasó a ser anódica.

Tras una identificación cuidadosa de los daños preexistentes, se ha implementado el tratamiento correcto en cada elemento, considerando una esperanza de vida de 50 años. Se ha diseñado un tratamiento especial para paliar el deterioro producido por las sales de deshielo, utilizando una protección catódica para evitar el efecto de macro-pila en las zonas reparadas. La parte novedosa de la rehabilitación ha consistido en la instalación de ánodos de sacrificio de zinc embebidos en un mortero altamente alcalino para controlar el inicio de la corrosión.
