Reparación Puente FFCC sobre el Río Pisuerga

Villaescusa de las Torres, España / 2012

Propiedad
Cliente

ADIF
ADIF

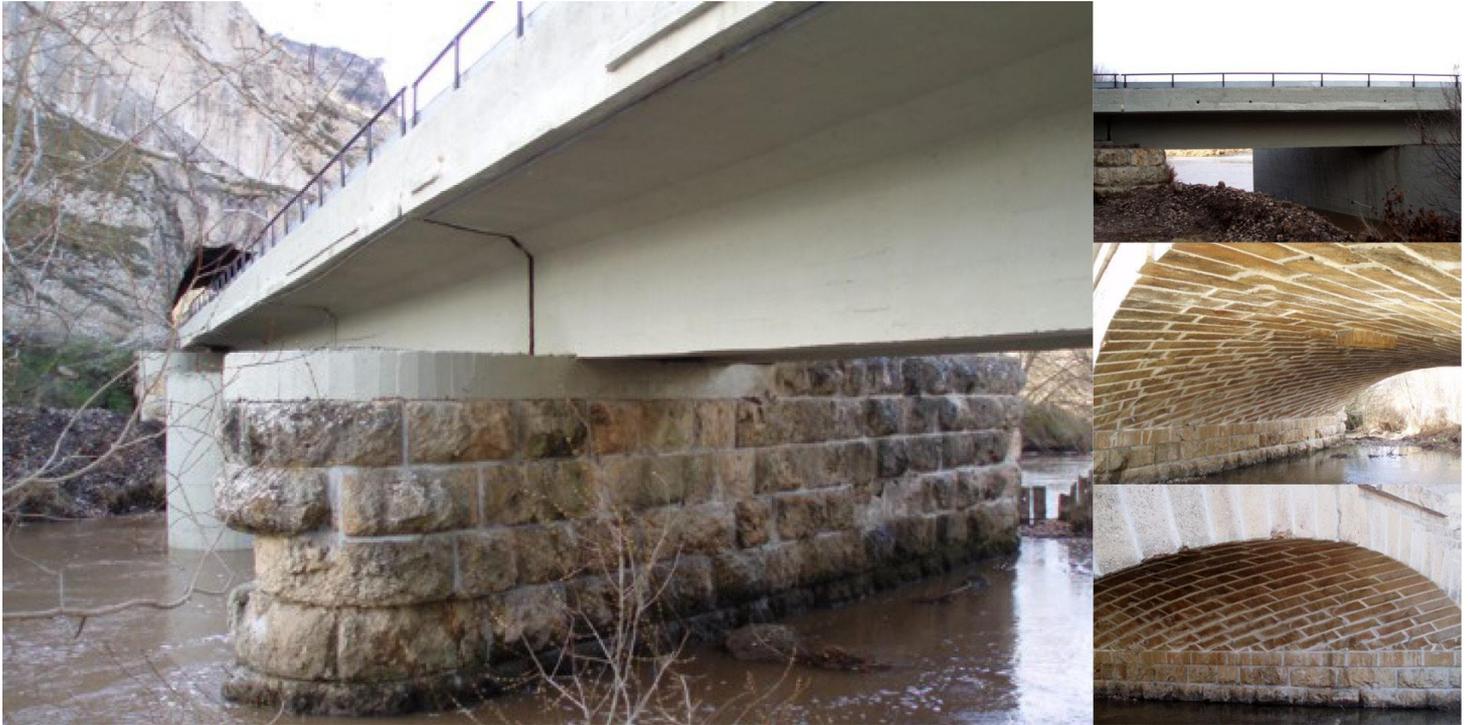
Las actuaciones realizadas se han encaminado por un lado en la construcción de un paseo de servicio por el lateral del puente a modo de voladizo.

Por otro lado se han realizado las operaciones generales de limpieza y regeneración estructural, consistentes en saneo y reparaciones de paramentos de hormigón, con una posterior aplicación de pintura anticarbonatación.

En cuanto a la bóveda, se ha realizado un rejuntado general de la fábrica y la posterior inyección con lechada para obtener su consolidación.

Por último se ha mejorado el drenaje de la estructura mediante la colocación de goterones, mechinales y sellado de juntas entre tableros.
