Restauración del Puente ferroviario internacional sobre el Bidasoa

Hendaya, Francia - Irún, España / 2017-2021

Bóveda y paramentos de fábrica
Long: 114 m · Año construcción 1860
ADIF
ADIF
proyecto de reparación y dirección de obra

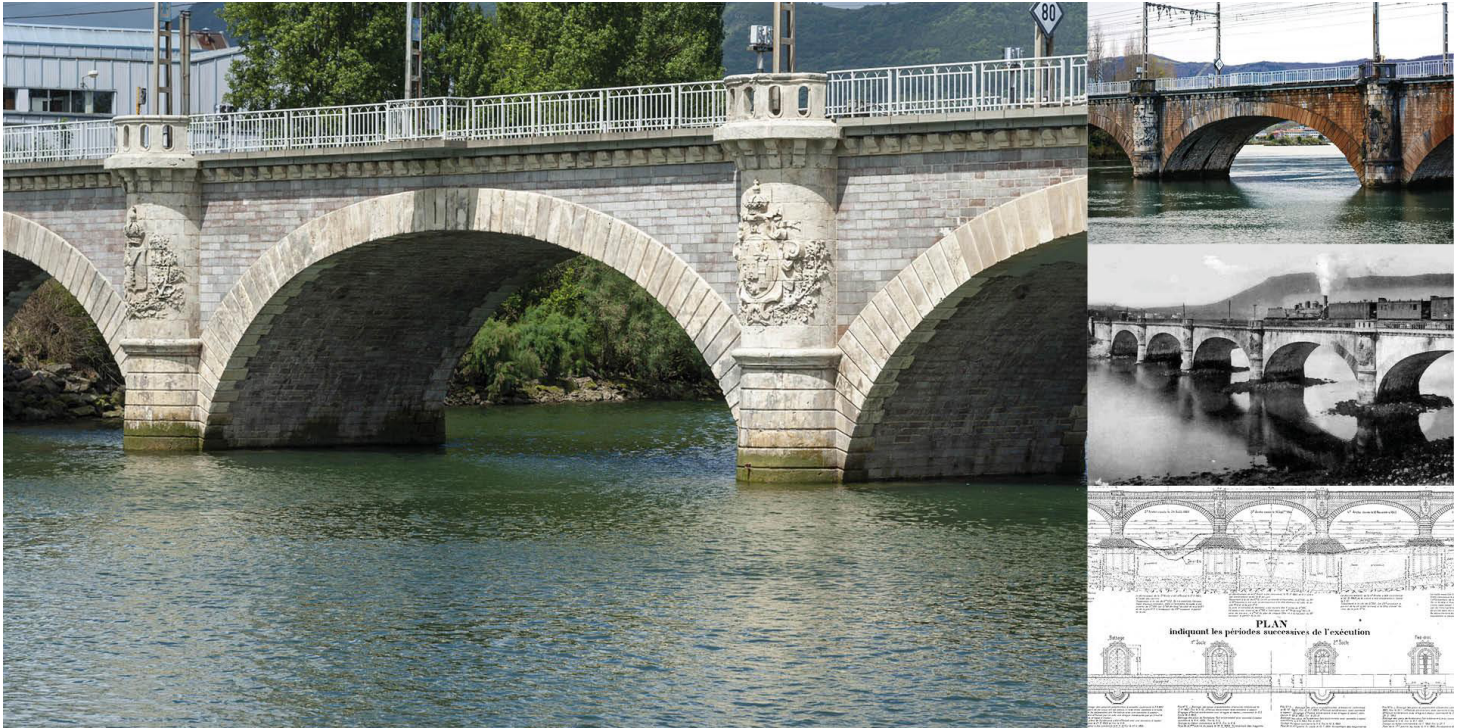
Proyectado por ingenieros franceses y concluido en 1864, este ejemplar de la mejor ingeniería de puentes de piedra ha sido restaurado según proyecto de FHECOR. Sus 160 años de servicio son prueba de la durabilidad y sostenibilidad de los puentes de fábrica.

La inversión de 1,5 M€ se ha repartido entre la restauración y las actuaciones de integración ambiental en la bahía de Txingudi. Se han restaurado los paramentos de bóvedas, tímpanos, pilas y estribos y se han protegido las cimentaciones mediante escollera.

El proyecto incluye técnicas innovadoras de cosido mediante varillas de fibra de vidrio bañadas en resina y arena. En la bóveda central, volada en 1943 y sustituida por una rosca de hormigón armado, la rehabilitación ha supuesto disponer 10 cm adicionales de intradós con una configuración que reproduce la de la sillería primitiva con mortero de cal hidráulica.

La obra se ha limpiado íntegramente, y se han restaurado los escudos de Isabel II y Napoleón III, recuperándose el carácter monumental del primer enlace ferroviario entre España y Francia.
