Puente Langa de Duero

Langa de Duero, España / 2018-2020

Rehabilitación puente de piedra
Diputación de Soria
inspección, diagnóstico y proyecto de reparación

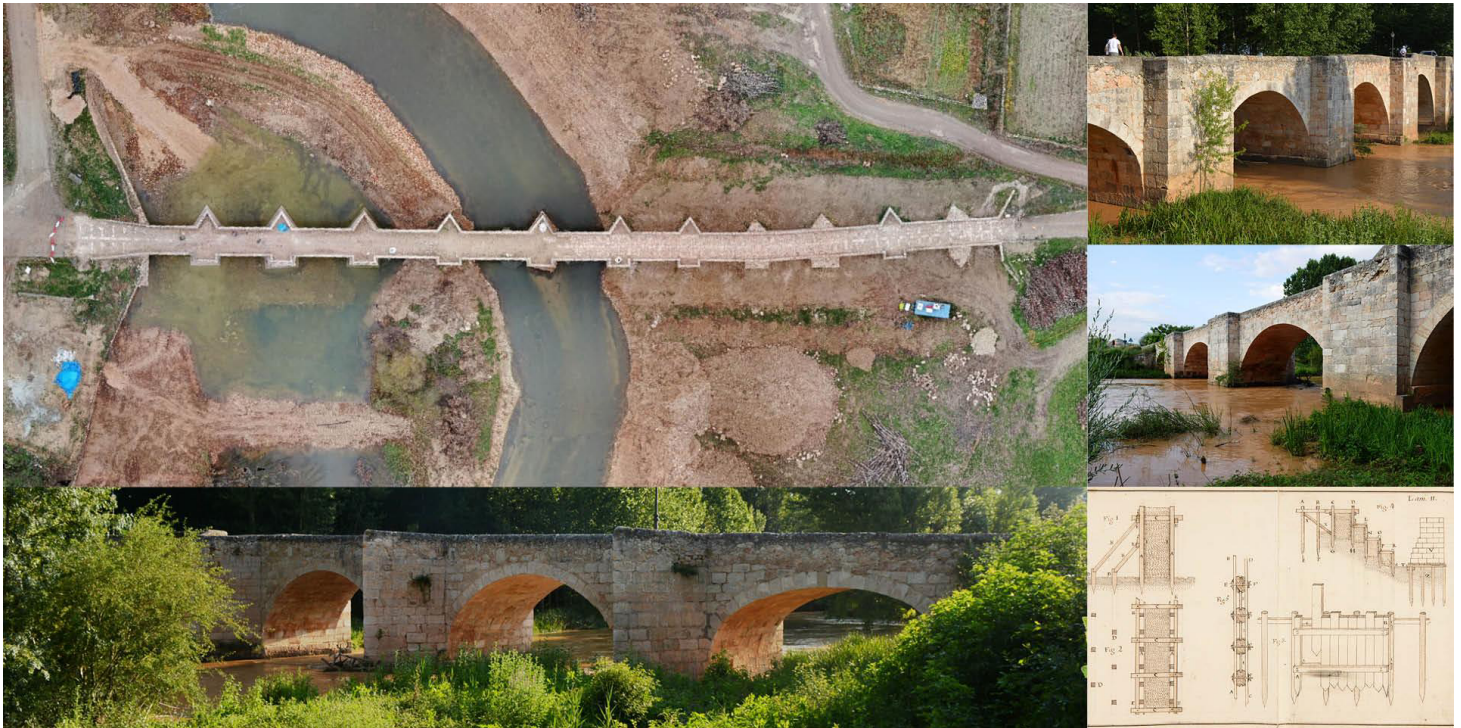
El Puente fue construido a finales del siglo XV. Se trata de un puente de fábrica de 160m de longitud, repartidos en 11 bóvedas de cañón, con 3 arcos centrales. Las tres pilas localizadas en el cauce natural del río han sido las más afectadas durante los siglos de historia del puente, precisamente por su situación.
